# COMUNE DI FONDI

**STUDIO DI FATTIBILITÀ RELATIVO AI PRINCIPALI INTERVENTI DI ADEGUAMENTO  
DA ESEGUIRE SUI PONTI. (GRUPPO A) CANALE PEDEMONTANO.**

**Elaborati Fotografici, verbali di sopralluogo, stima sommaria e QTE**

Ottobre 2018

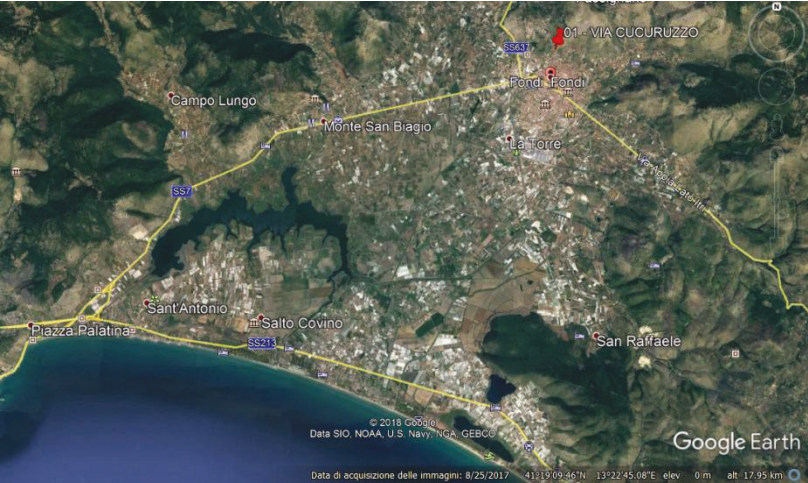
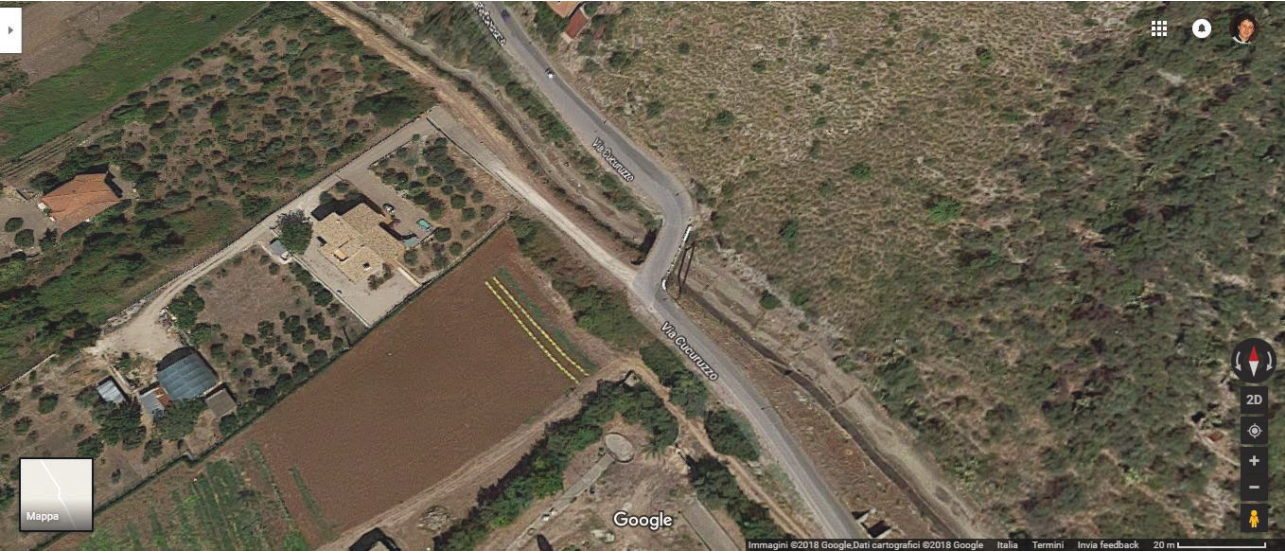
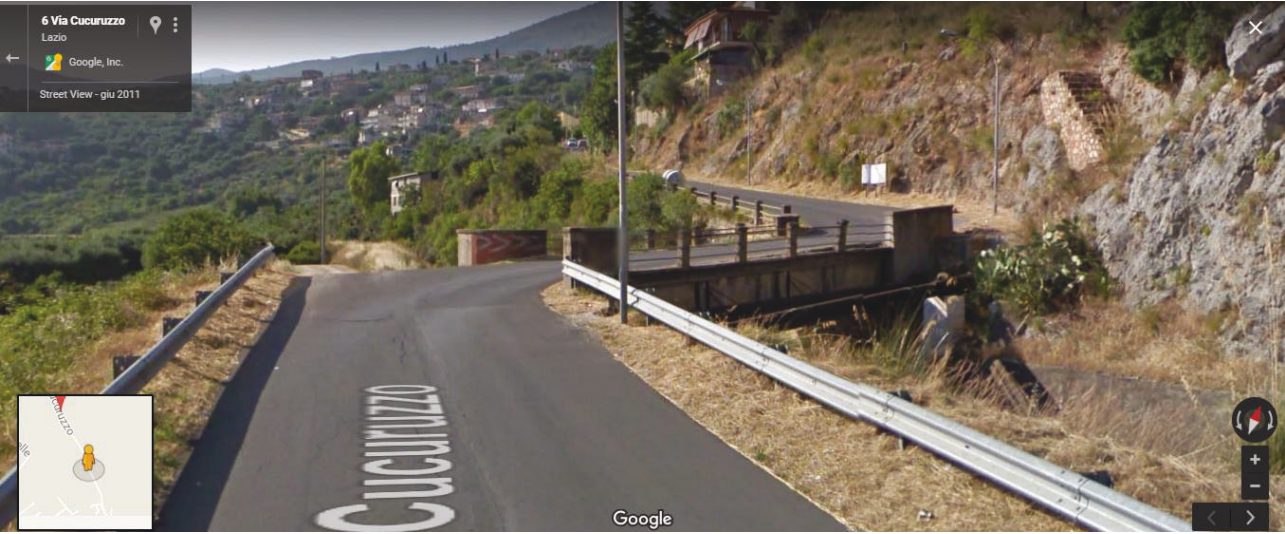
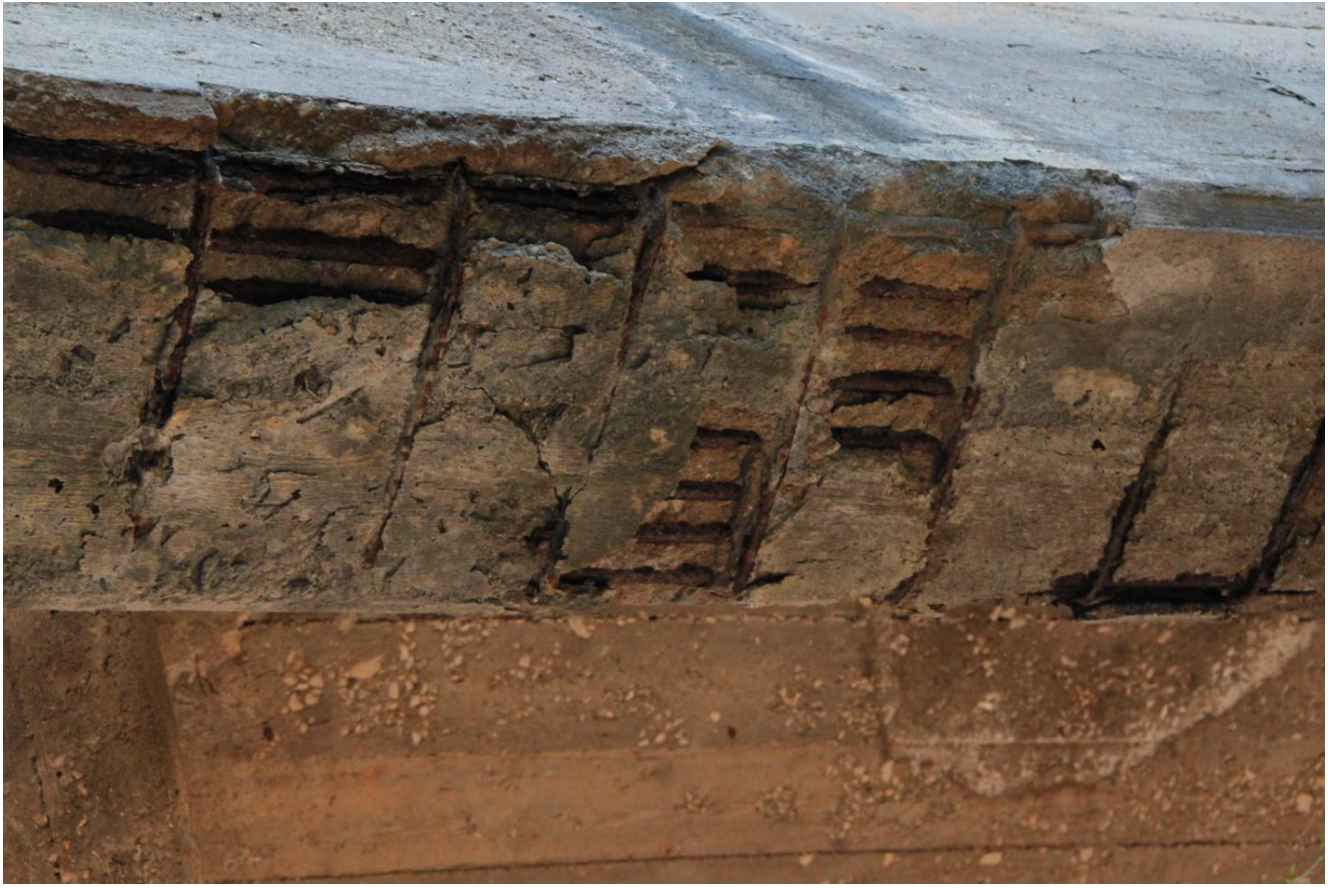
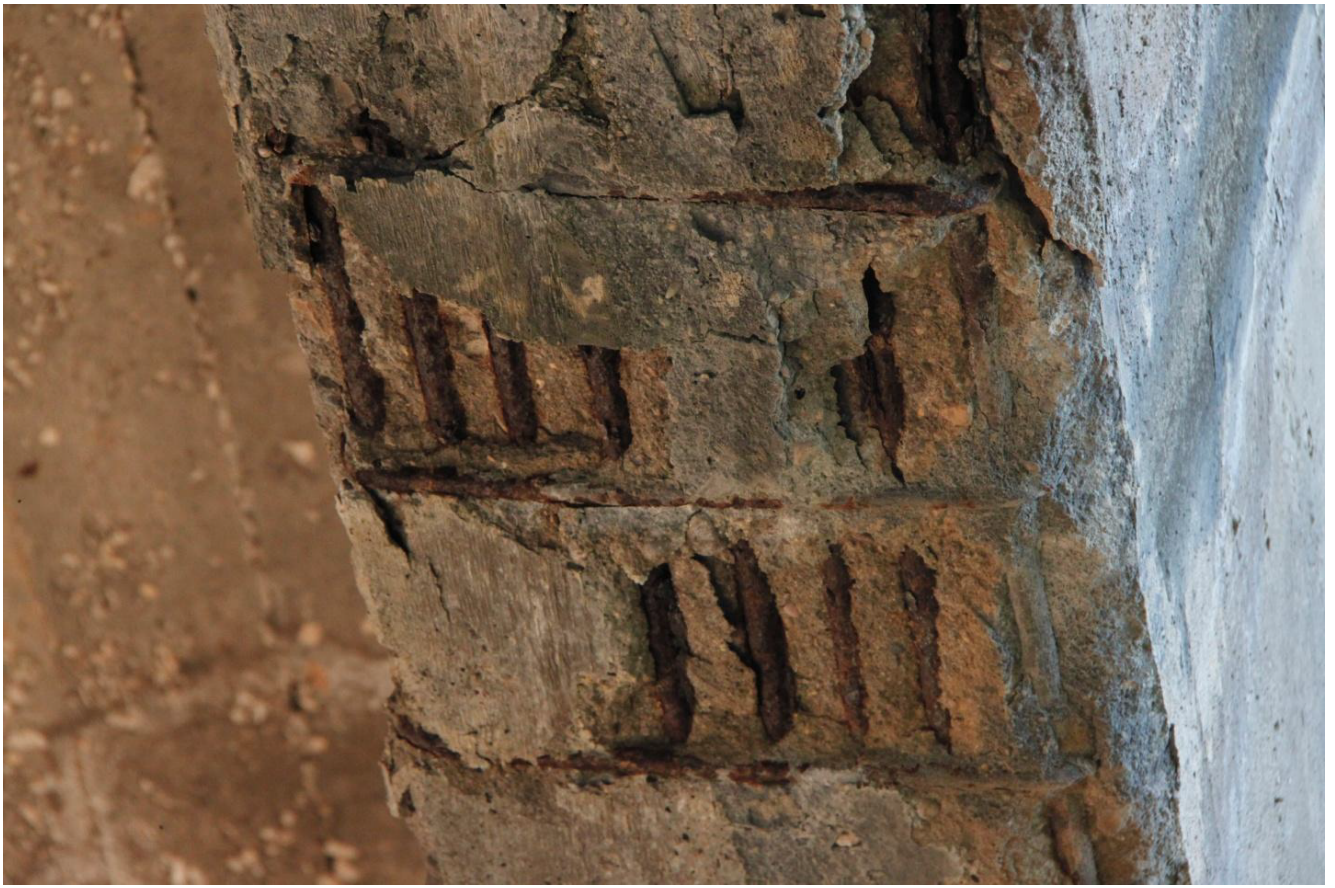
01 - VIA CUCURUZZO [Canale Pedemontano]

marciapiedi	assenti	stato di conservazione
fondazioni	non rilevabili	stato di conservazione
spalle	muratura	stato di conservazione discreto
pile	assenti	stato di conservazione
travate	cls in opera	stato di conservazione pessimo
parapetti	non a norma	stato di conservazione pessimo
guardrail	assenti	stato di conservazione

NOTE	Struttura in c.a. ordinario realizzata nei primi anni '50 presenta diffusi fenomeni di degrado dovuto alla percolazione di acque provenienti dalla sovrastruttura stradale. Risultano significative parti mancanti del copriferro con forte ossidazione delle armature.
------	---

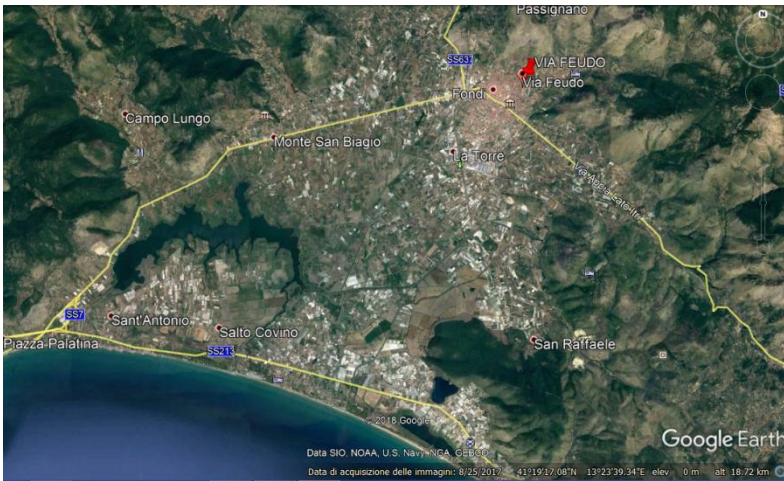
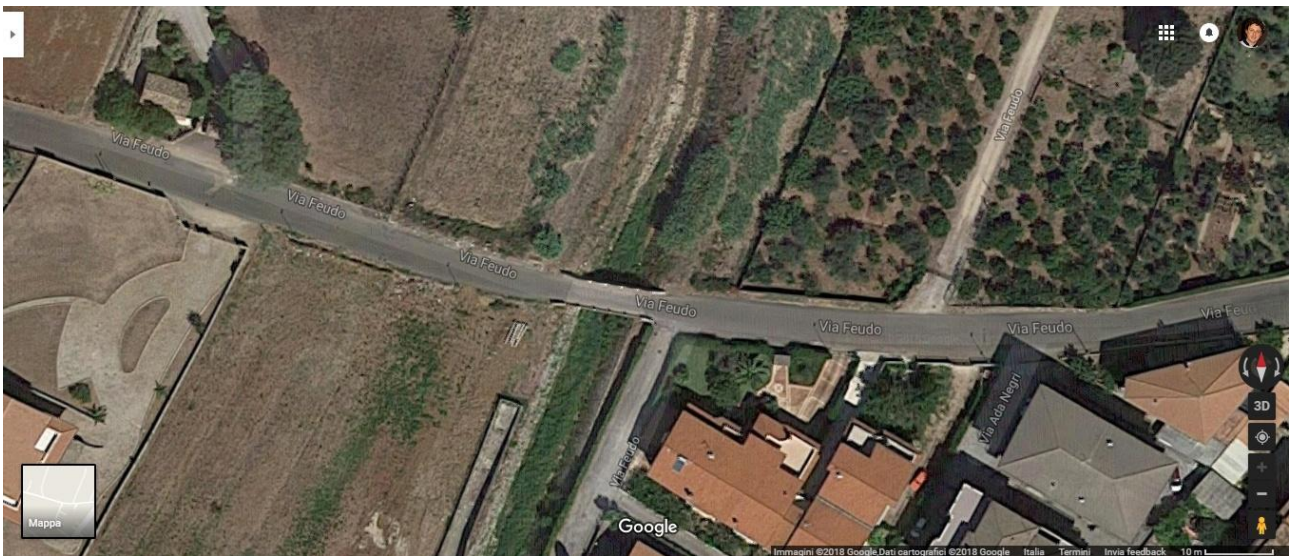
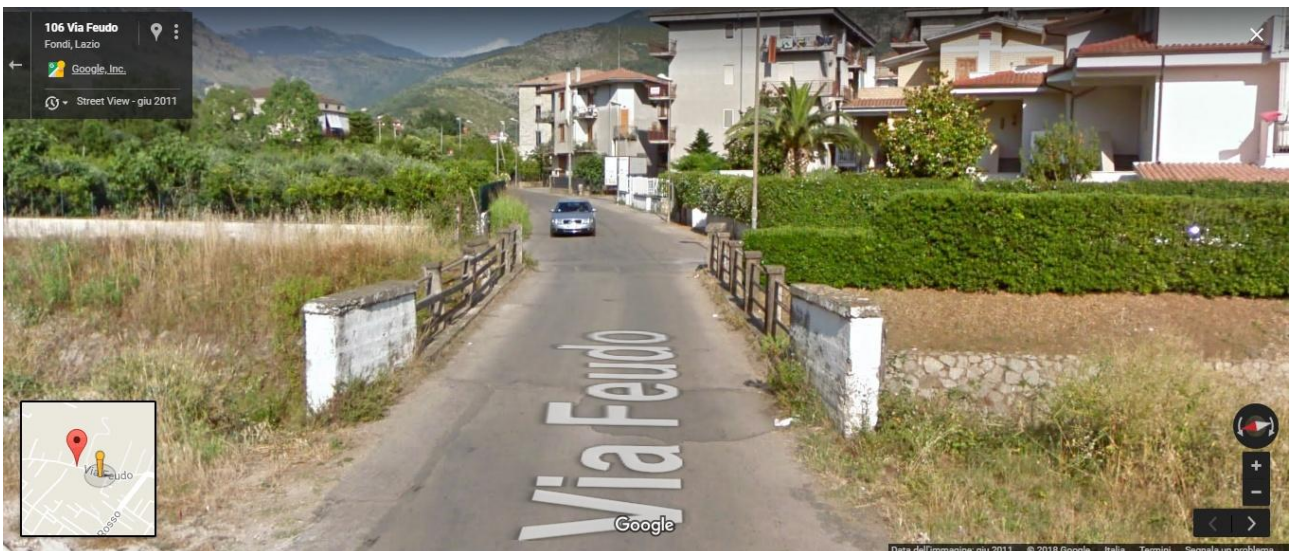
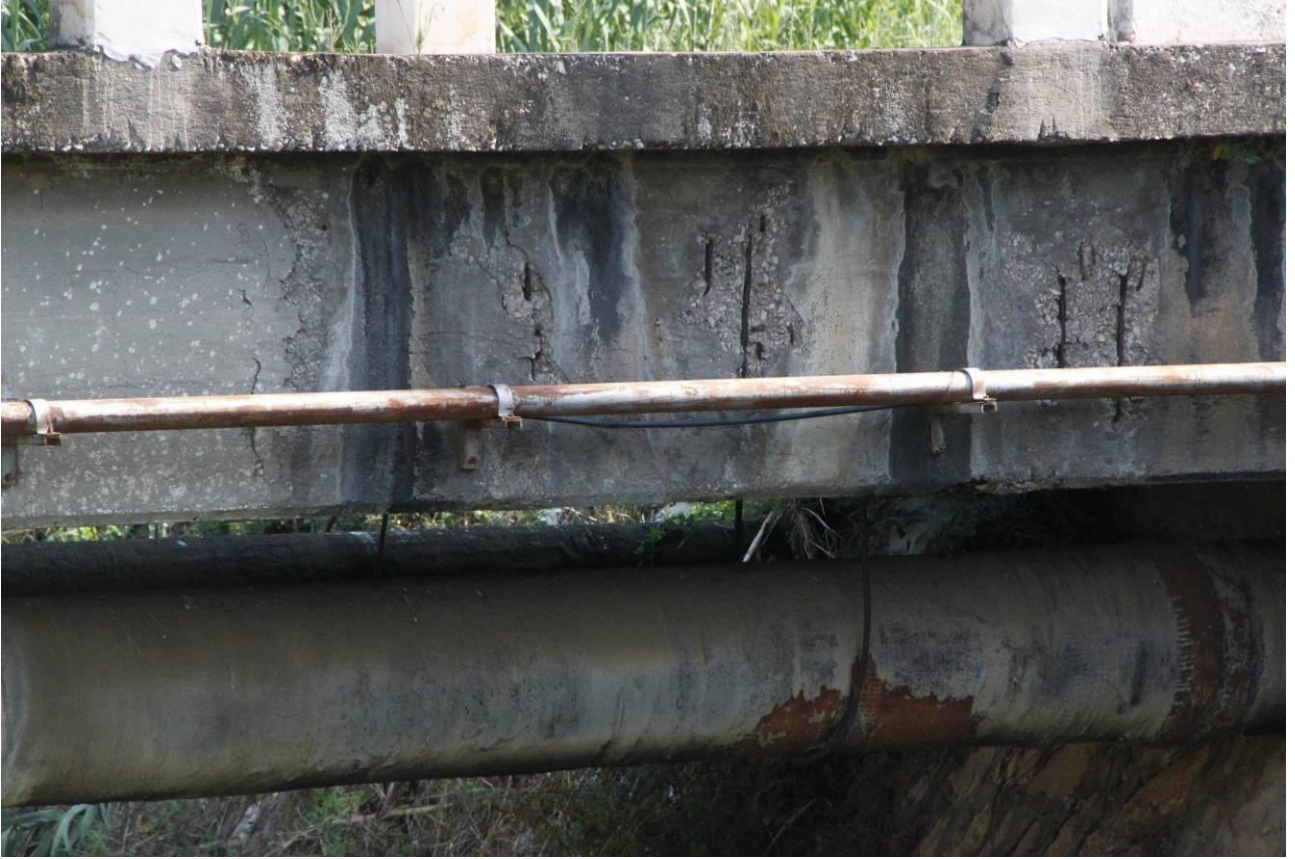
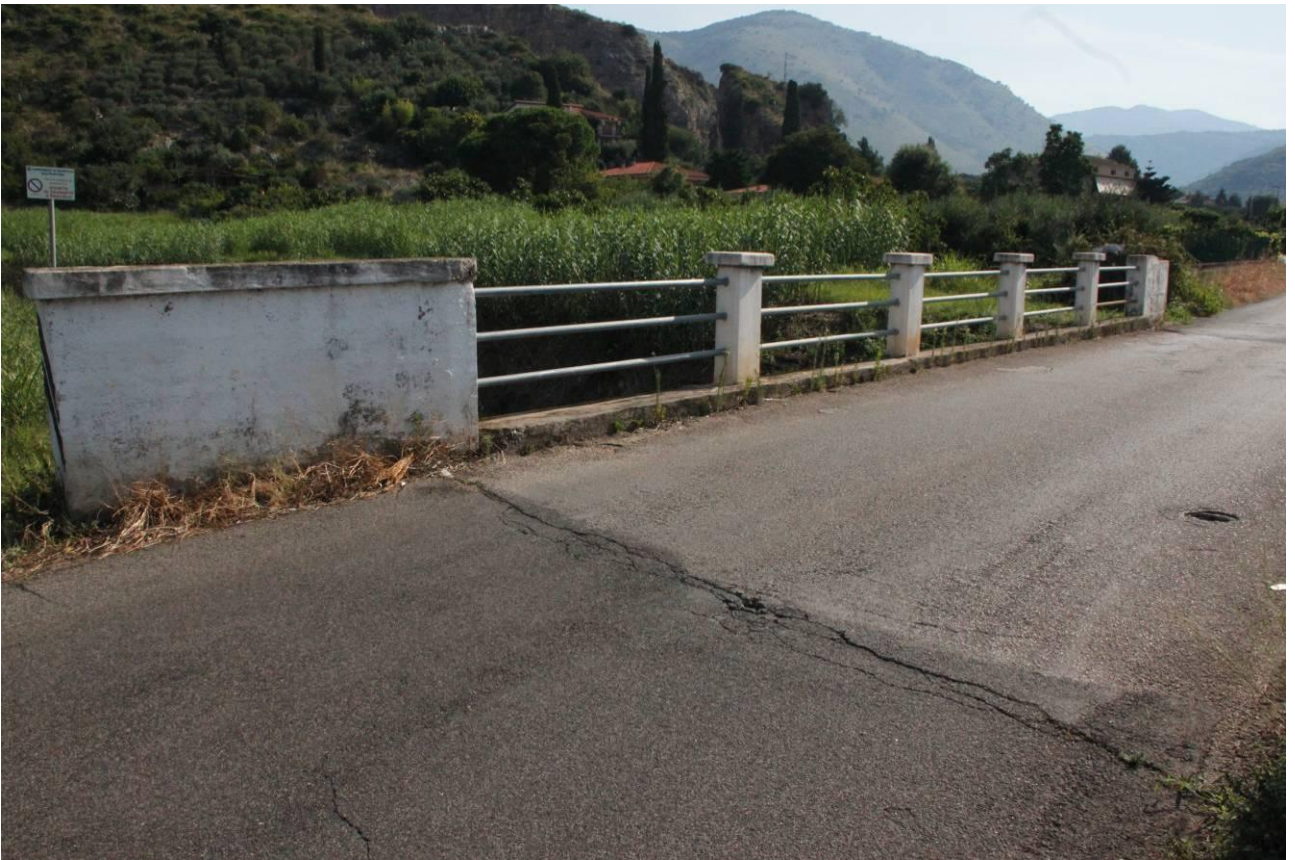
## 02 - VIA FEUDO [Canale Pedemontano]

marciapiedi	assenti	stato di conservazione
fondazioni	non rilevabili	stato di conservazione
spalle	muratura	stato di conservazione discreto
pile	assenti	stato di conservazione
travate	cls in opera	stato di conservazione pessimo
parapetti	non a norma	stato di conservazione pessimo
guardrail	assenti	stato di conservazione

NOTE	Struttura in c.a. ordinario realizzata nei primi anni '50 presenta diffusi fenomeni di degrado dovuto alla percolazione di acque provenienti dalla sovrastruttura stradale. Risultano significative parti mancanti del coprifermo con forte ossidazione delle armature.
------	---

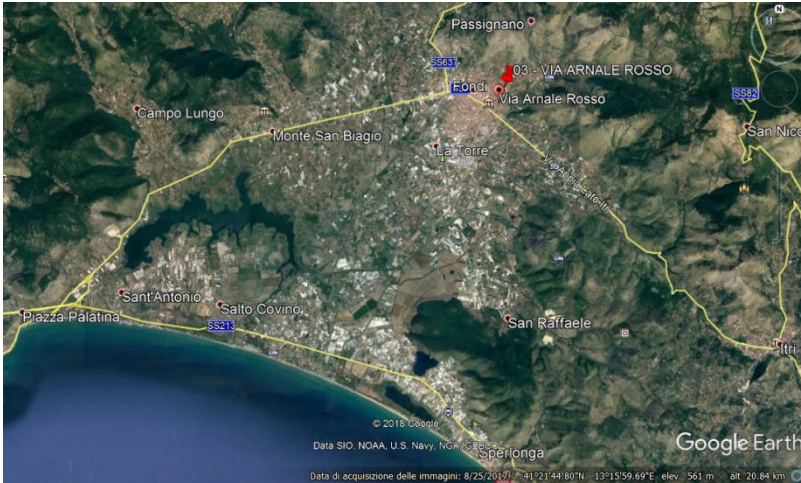
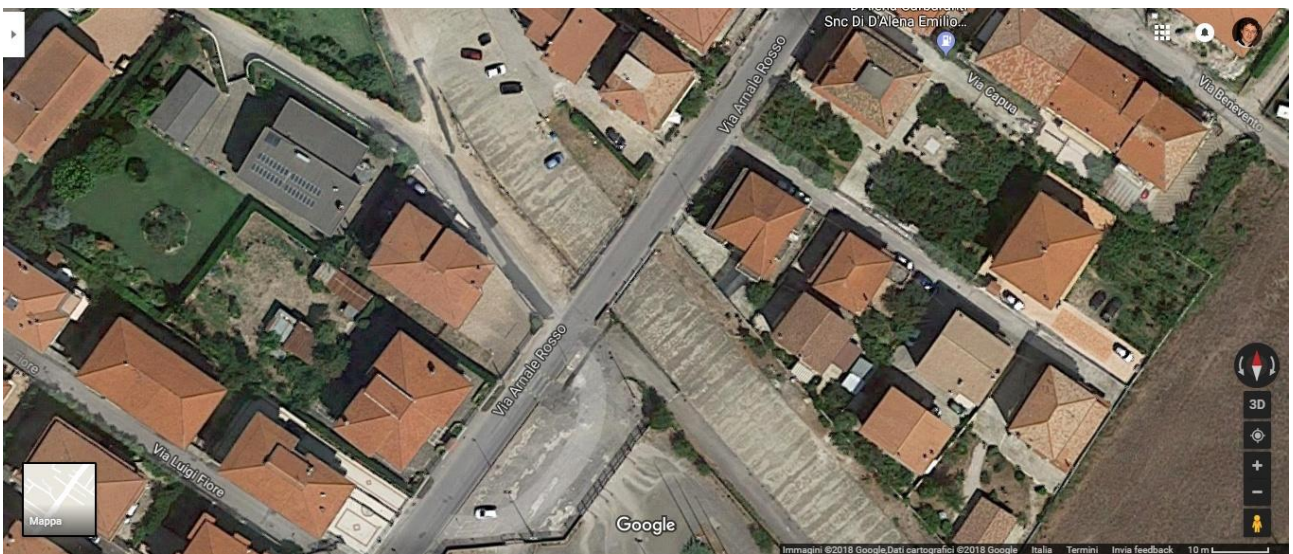
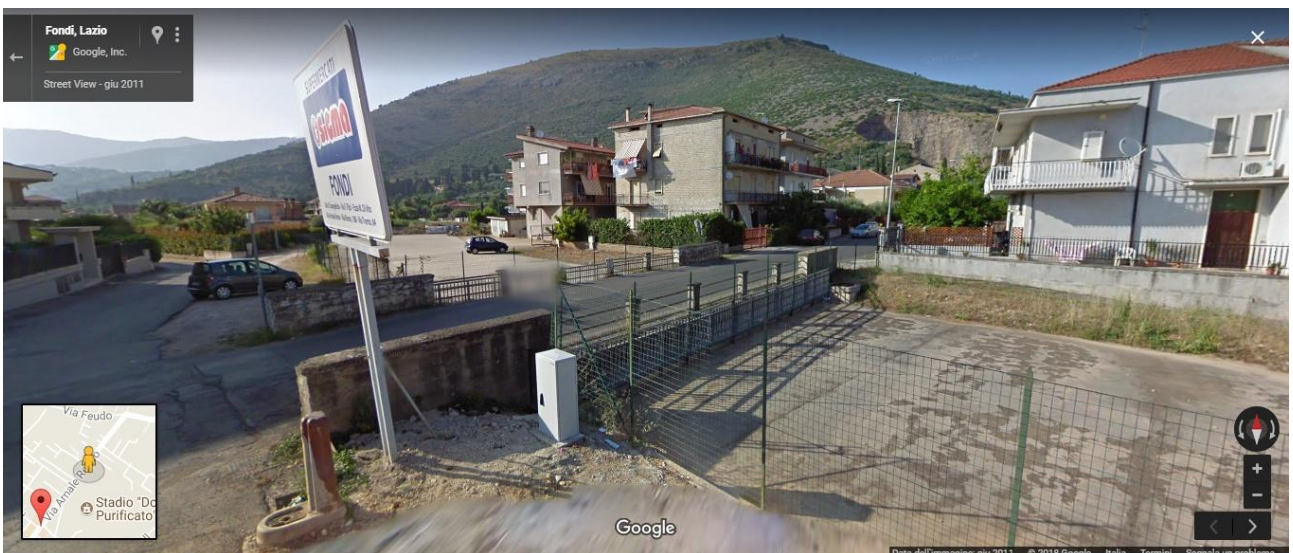
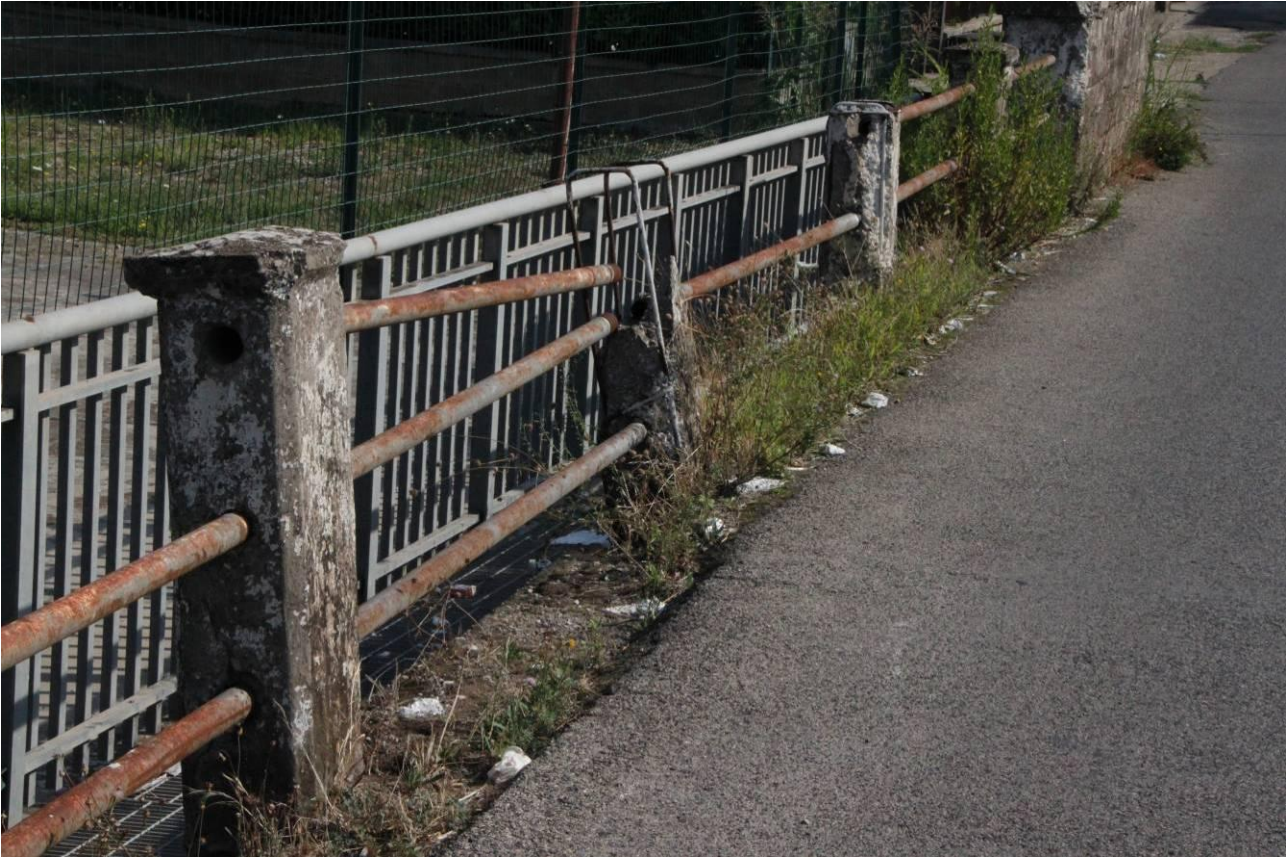
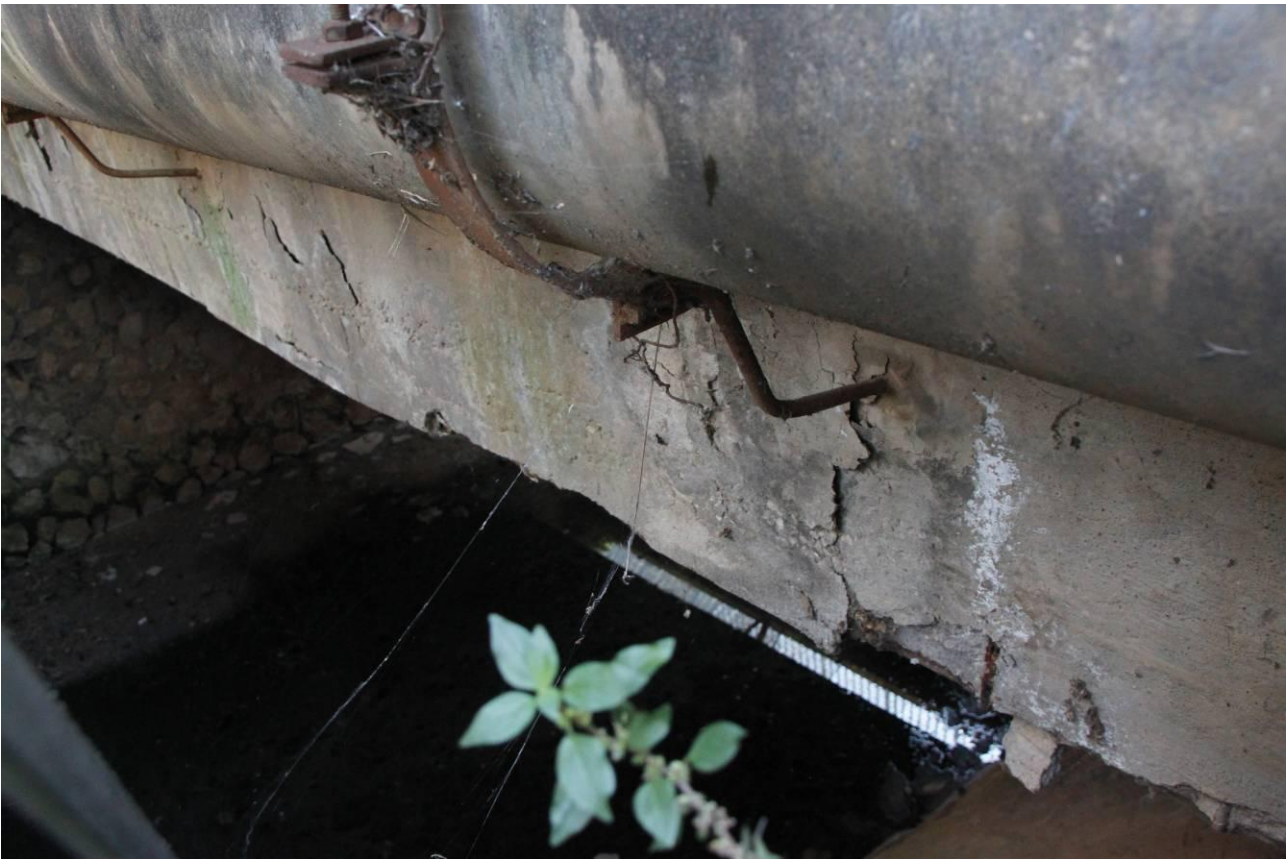
### 03 – VIA ARNALE ROSSO

marciapiedi	assenti	stato di conservazione
fondazioni	non rilevabili	stato di conservazione
spalle	muratura	stato di conservazione discreto
pile	assenti	stato di conservazione
travate	cls in opera	stato di conservazione pessimo
parapetti	non a norma	stato di conservazione pessimo
guardrail	assenti	stato di conservazione

NOTE	Struttura in c.a. ordinario realizzata nei primi anni '50 presenta diffusi fenomeni di degrado dovuto alla percolazione di acque provenienti dalla sovrastruttura stradale. Risultano significative parti mancanti del coprifermo con forte ossidazione delle armature. Forte presenza di sottoservizi.
------	---

Scala di servizio per le ispezioni del canale non accessibile al momento del sopralluogo.

Visibili segni di degrado.

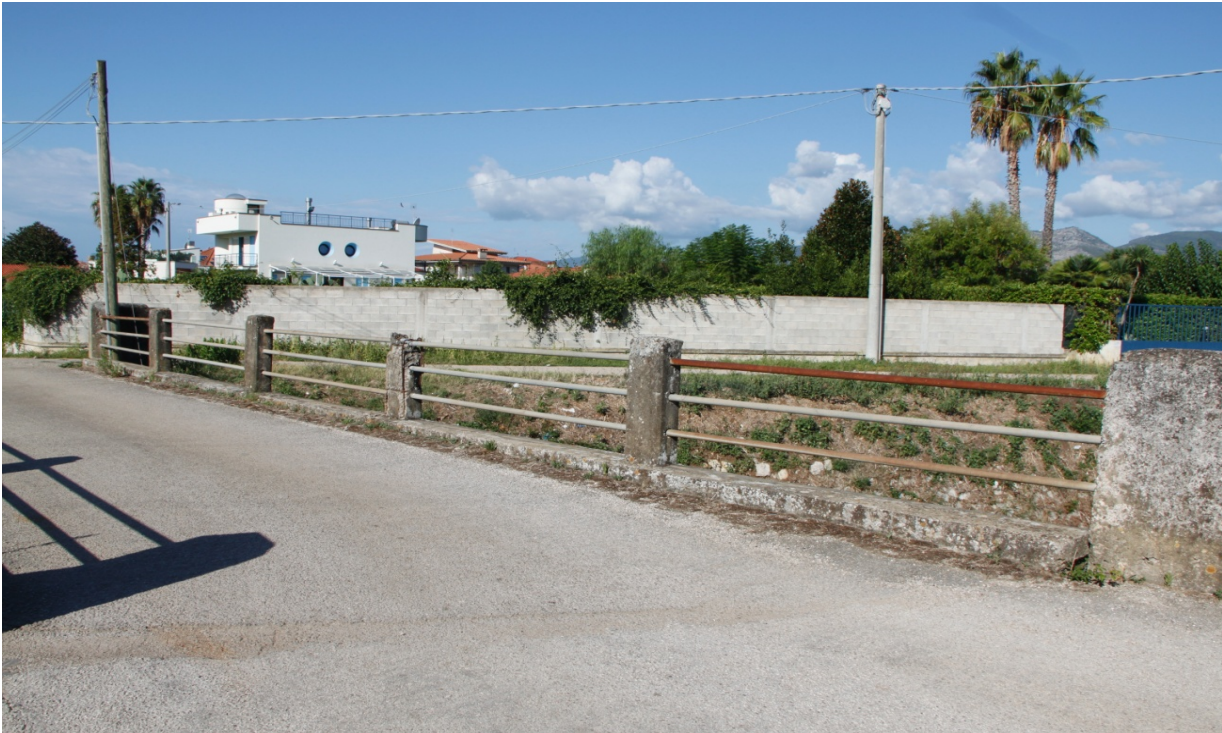
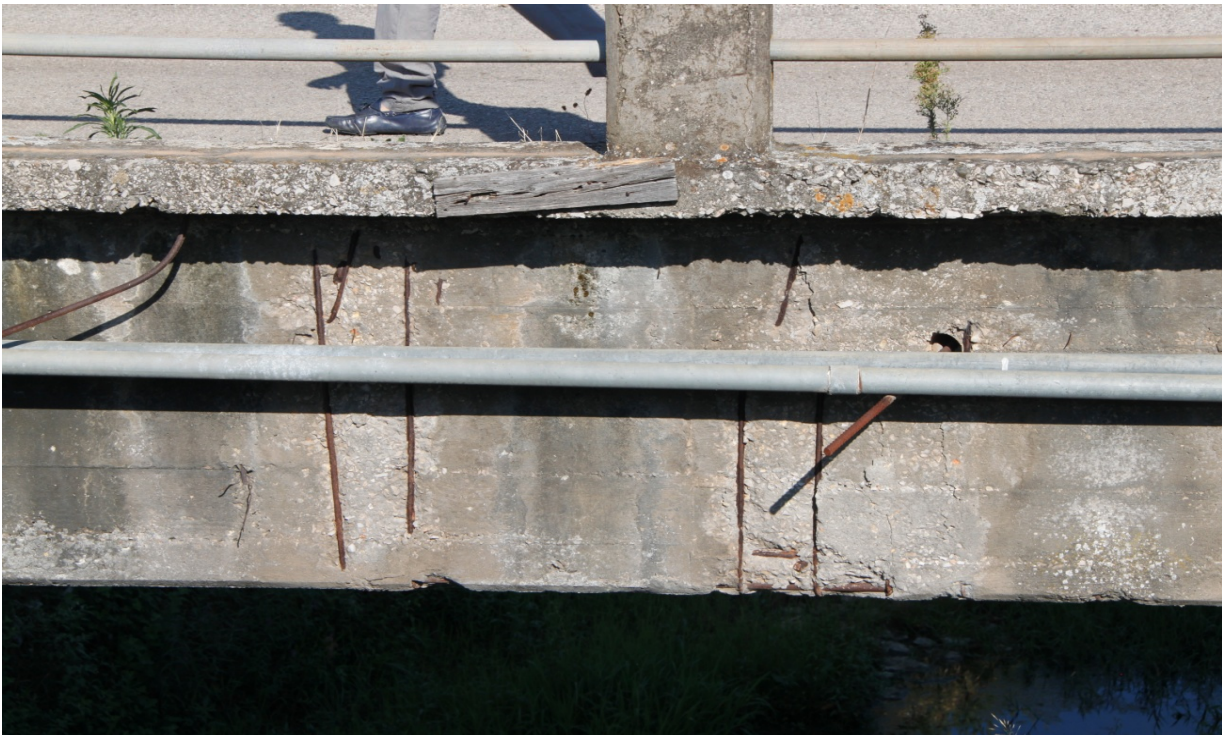
marciapiedi	assenti	stato di conservazione
fondazioni	non rilevabili	stato di conservazione
spalle	muratura	stato di conservazione discreto
pile	assenti	stato di conservazione
travate	cls in opera	stato di conservazione discreto
parapetti	non a norma	stato di conservazione pessimo
guardrail	assenti	stato di conservazione

NOTE	Struttura in c.a. ordinario realizzata nei primi anni '50 in discreto stato di conservazione ma non idonea al traffico di mezzi pesanti che attualmente attraversa il ponte.
------	--

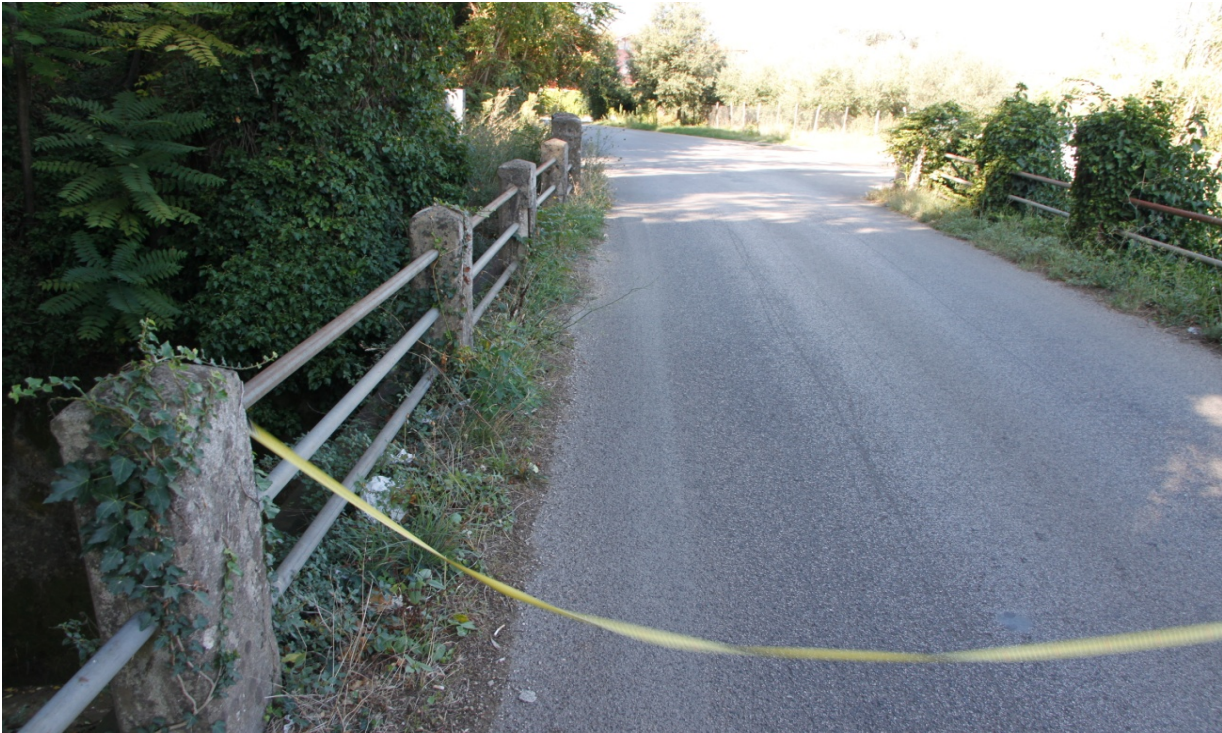
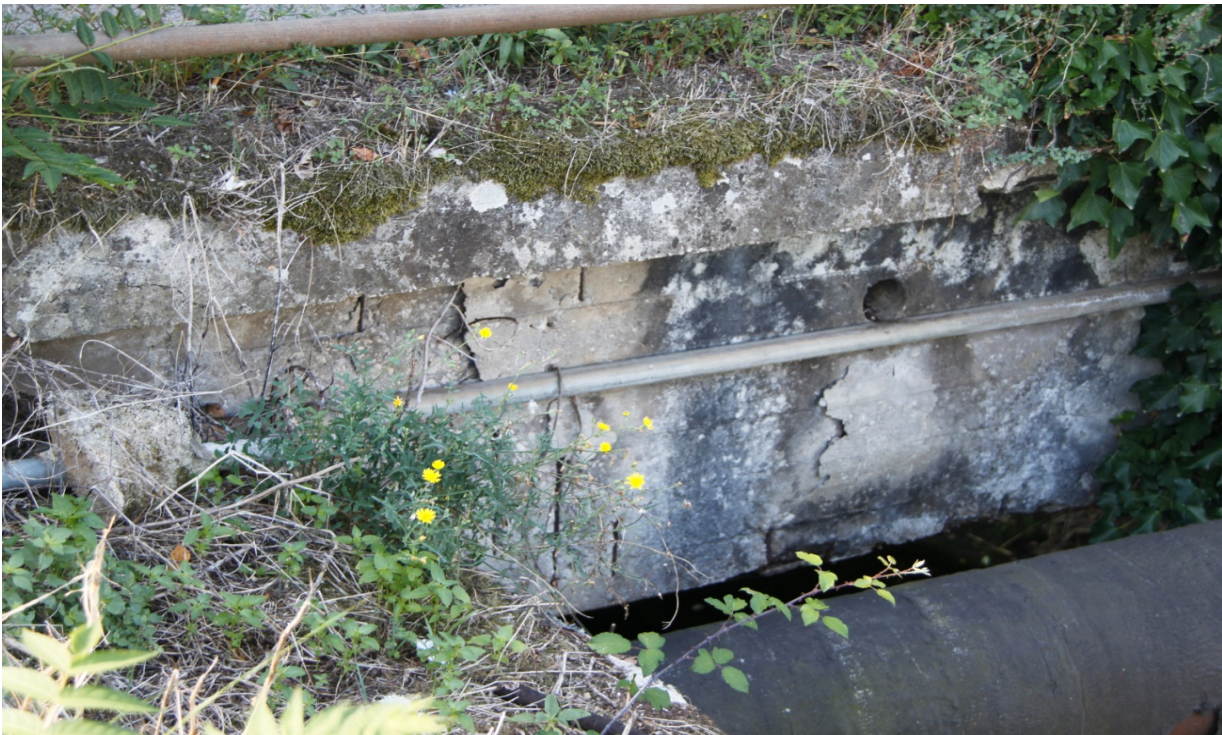
marciapiedi	assenti	stato di conservazione
fondazioni	non rilevabili	stato di conservazione
spalle	muratura	stato di conservazione discreto
pile	assenti	stato di conservazione
travate	cls in opera	stato di conservazione cattivo
parapetti	non a norma	stato di conservazione pessimo
guardrail	assenti	stato di conservazione

NOTE	Struttura in c.a. ordinario realizzata nei primi anni '50 in cattivo stato di conservazione e non idonea al traffico di mezzi pesanti che attualmente attraversa il ponte. Parapetti e sicurve inageuati ed in pessimo stato di conservazione.
------	--

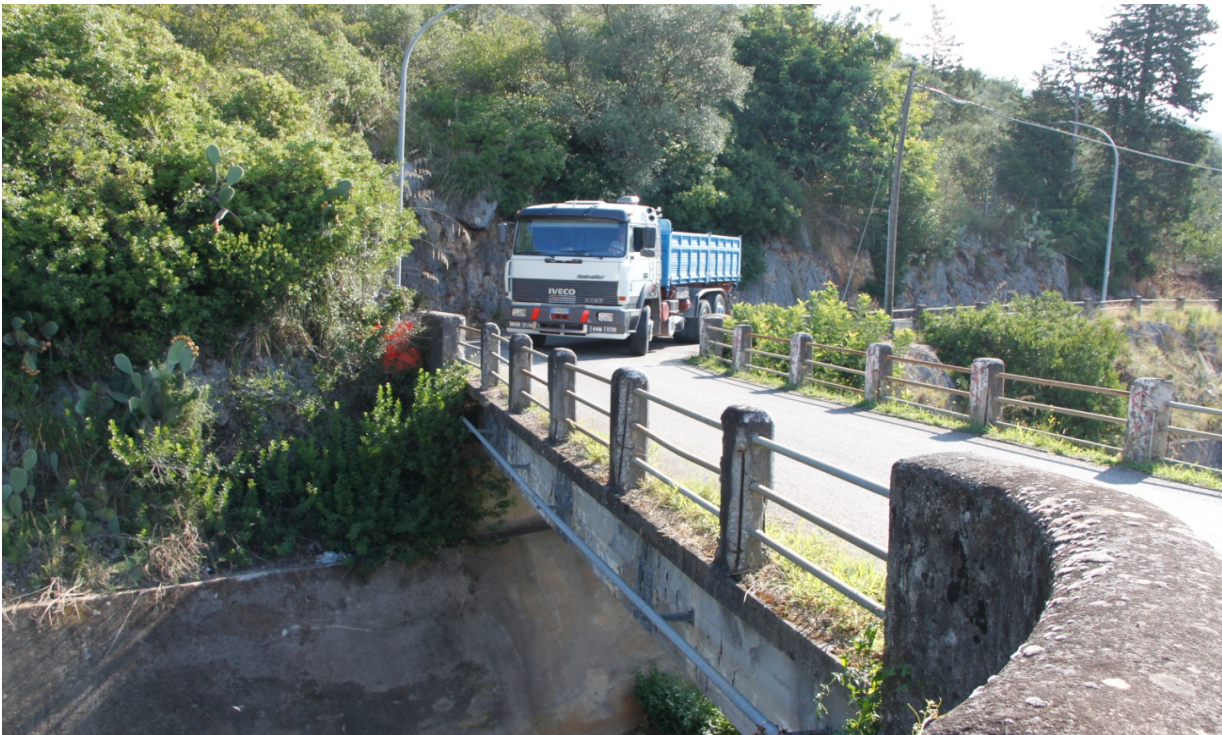
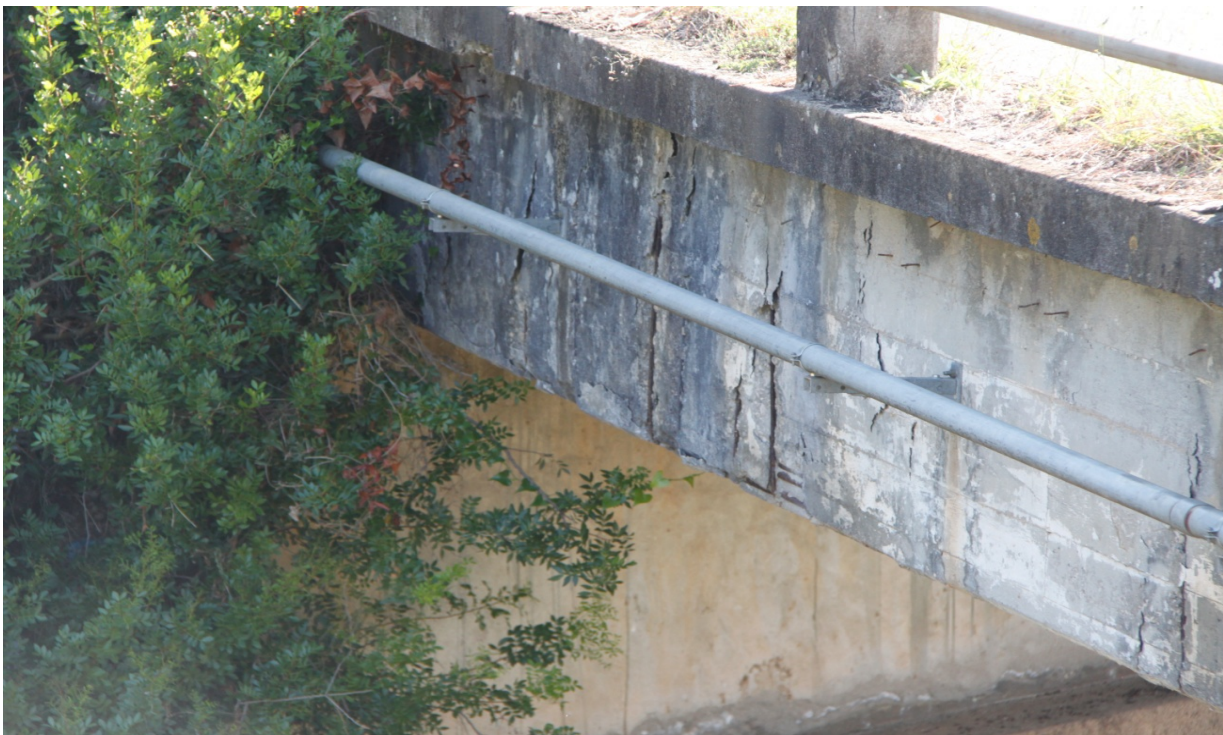
marciapiedi	assenti	stato di conservazione
fondazioni	non rilevabili	stato di conservazione
spalle	muratura	stato di conservazione discreto
pile	assenti	stato di conservazione
travate	cls in opera	stato di conservazione cattivo
parapetti	non a norma	stato di conservazione cattivo
guardrail	assenti	stato di conservazione

NOTE	Struttura in c.a. ordinario realizzata nei primi anni '50 in cattivo stato di conservazione e non idonea al traffico di mezzi pesanti. Parapetti e sicurve inageuati ed in cattivo stato di conservazione. Occorre eseguire ulteriori analisi sia visive (con cestello) che strumentali.
------	--

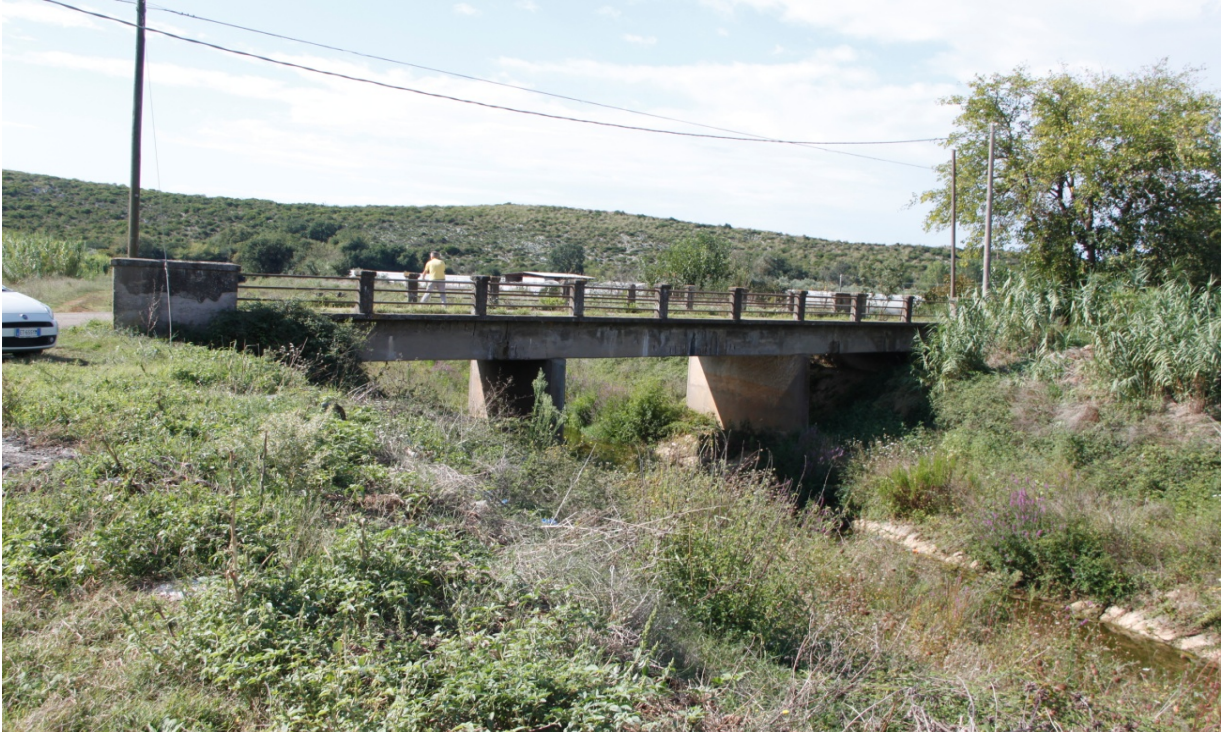
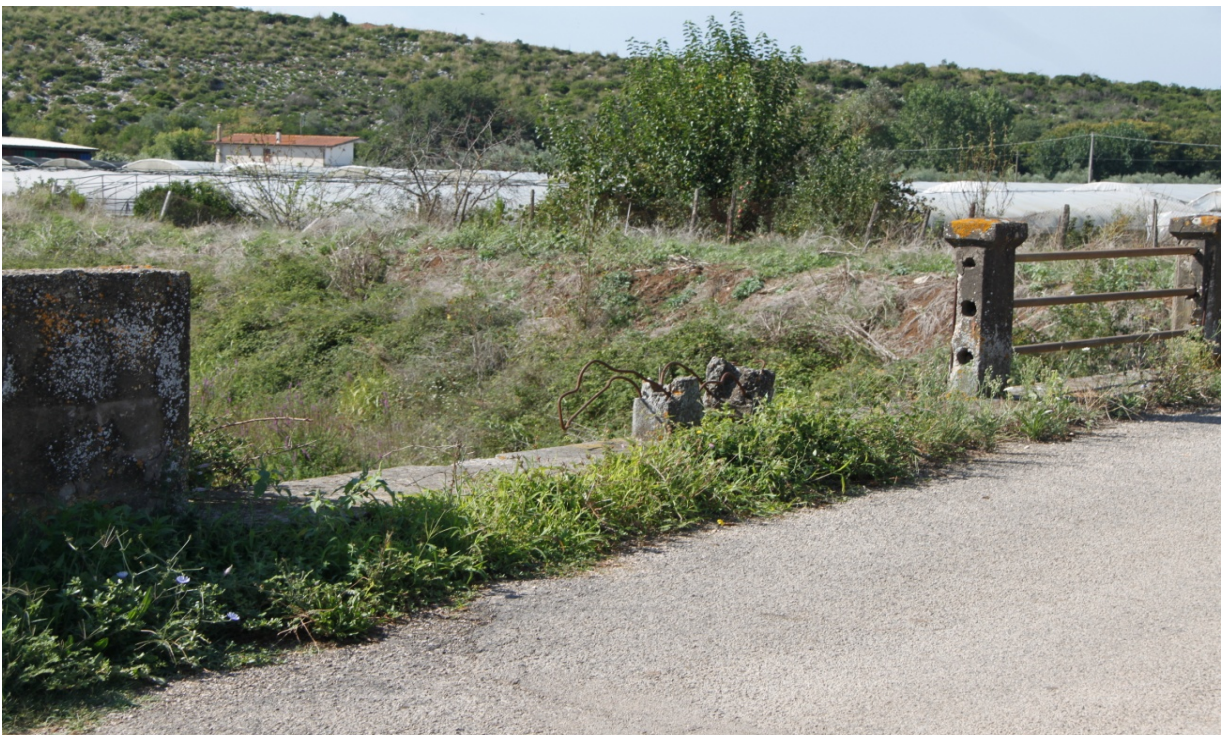
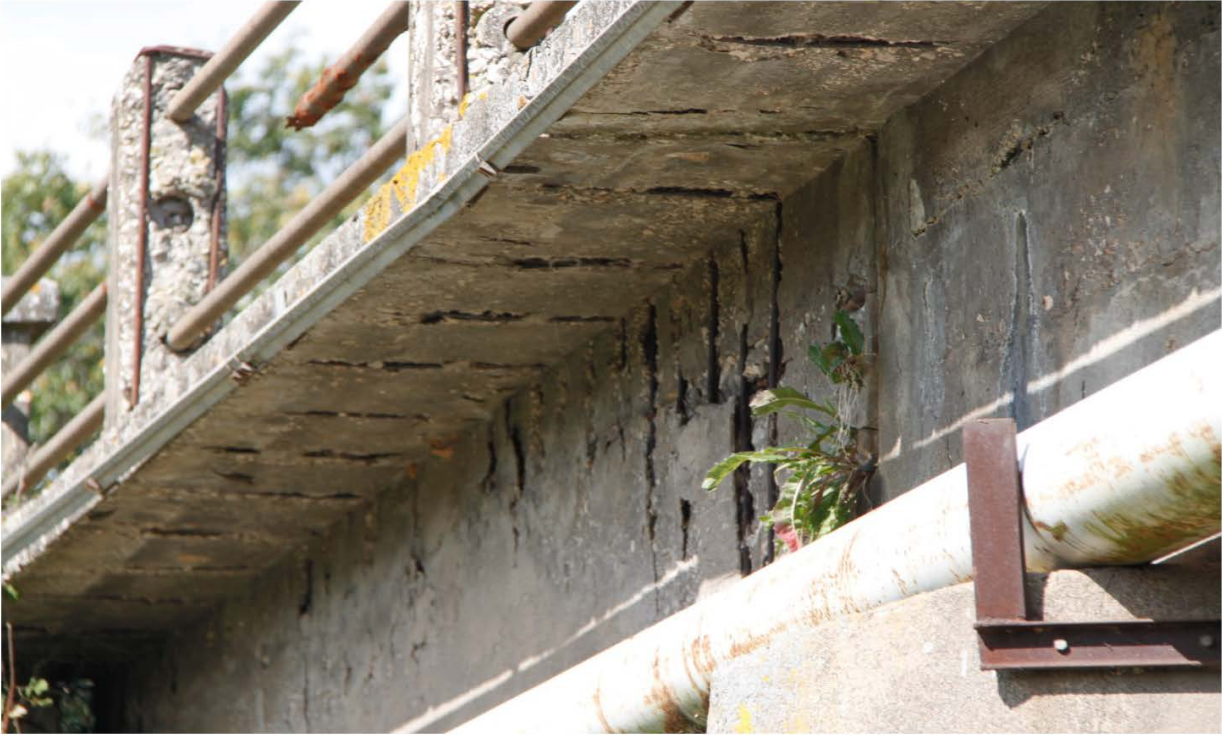
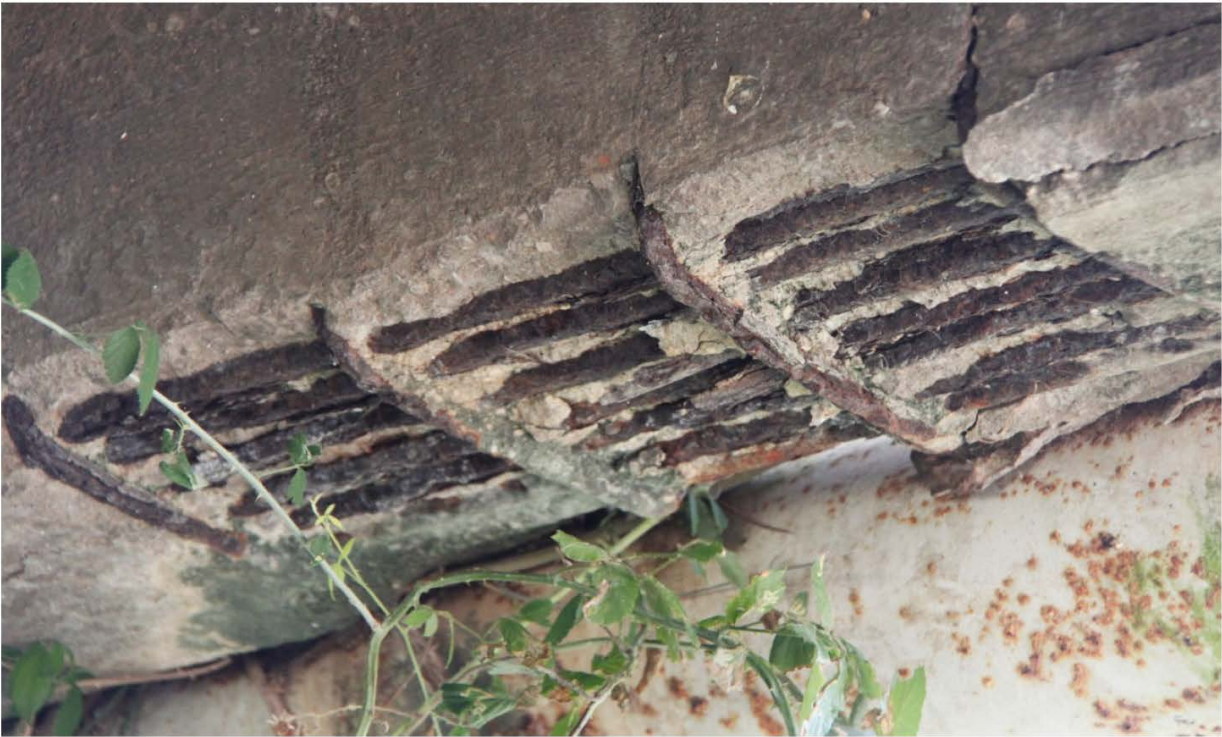
ponte scheda n° A.20

marciapiedi	assenti	stato di conservazione
fondazioni	non rilevabili	stato di conservazione
spalle	c.a.	stato di conservazione discreto
pile	c.a.	stato di conservazione
travate	c.a.	stato di conservazione discreto
parapetti	non a norma	stato di conservazione discreto
guardrail	assenti	stato di conservazione

NOTE	Struttura in c.a. ordinario realizzata nei primi anni '50 in discreto stato di conservazione ma non idonea al traffico di mezzi pesanti che attualmente attraversa il ponte.
------	--
