# COMUNE DI FONDI

**STUDIO DI FATTIBILITÀ RELATIVO AI PRINCIPALI INTERVENTI DI ADEGUAMENTO  
DA ESEGUIRE SUI PONTI. (GRUPPO A) CANALE PEDEMONTANO.**

**Elaborati Fotografici, verbali di sopralluogo, stima sommaria e QTE**

Ottobre 2018

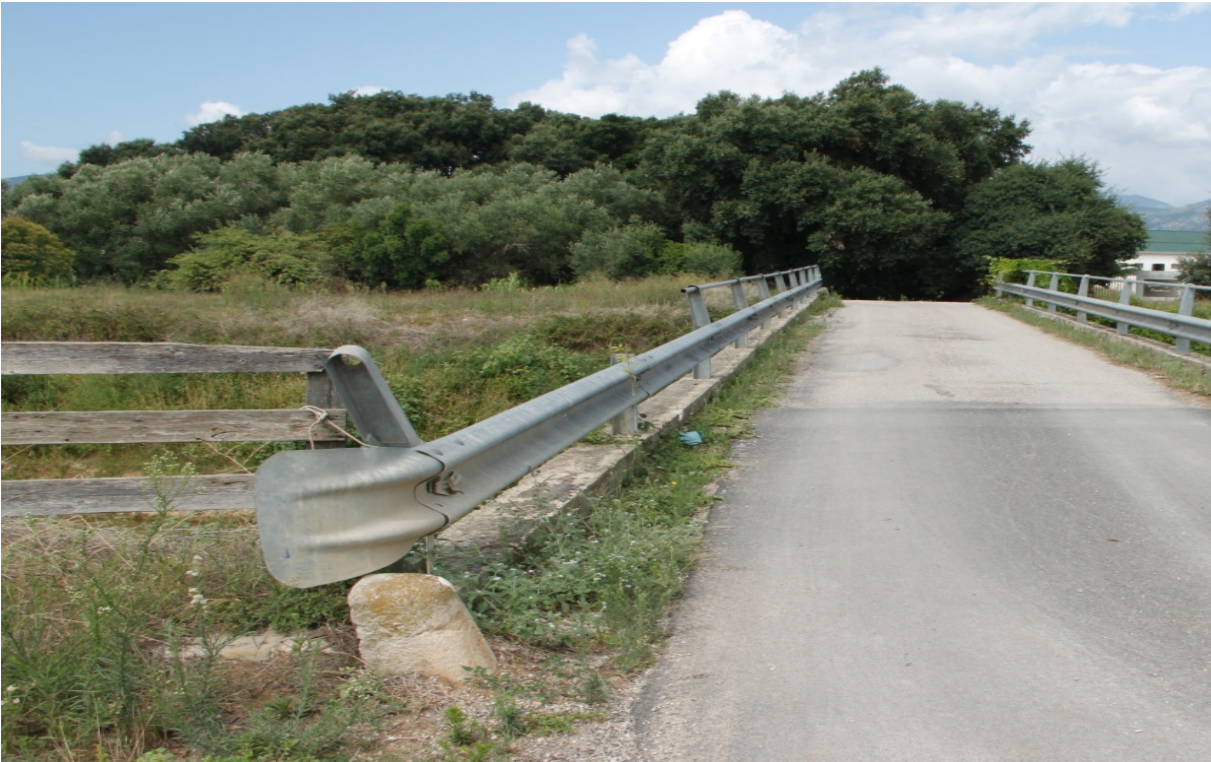
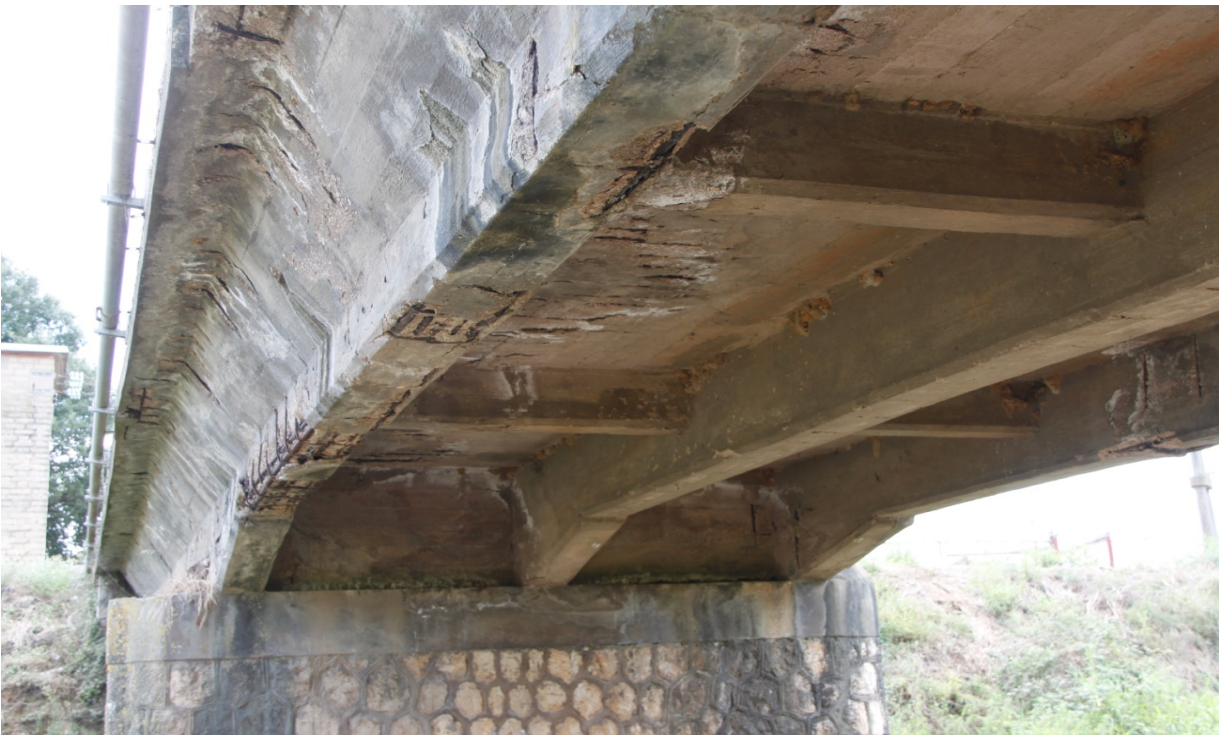
marciapiedi	assenti	stato di conservazione
fondazioni	non rilevabili	stato di conservazione discreto
spalle	c.a.	stato di conservazione discreto
pile	muratura	stato di conservazione
travate	c.a.	stato di conservazione pessimo
parapetti		stato di conservazione
guardrail	non a norma	stato di conservazione cattivo

NOTE	Struttura in c.a. ordinario realizzata nei primi anni '50 in cattivo stato di conservazione. Securvia non conformi alle norme vigenti. La struttura è interessata al traffico di mezzi pesanti.
------	---
