# COMUNE DI FONDI

**STUDIO DI FATTIBILITÀ RELATIVO AI PRINCIPALI INTERVENTI DI ADEGUAMENTO  
DA ESEGUIRE SUI PONTI (GRUPPO C) DI INTERESSE PRIORITARIO NON INCLUSI  
NEI GRUPPI A e B.**

**Elaborati Fotografici, verbali di sopralluogo, stima sommaria e QTE**

Ottobre 2018

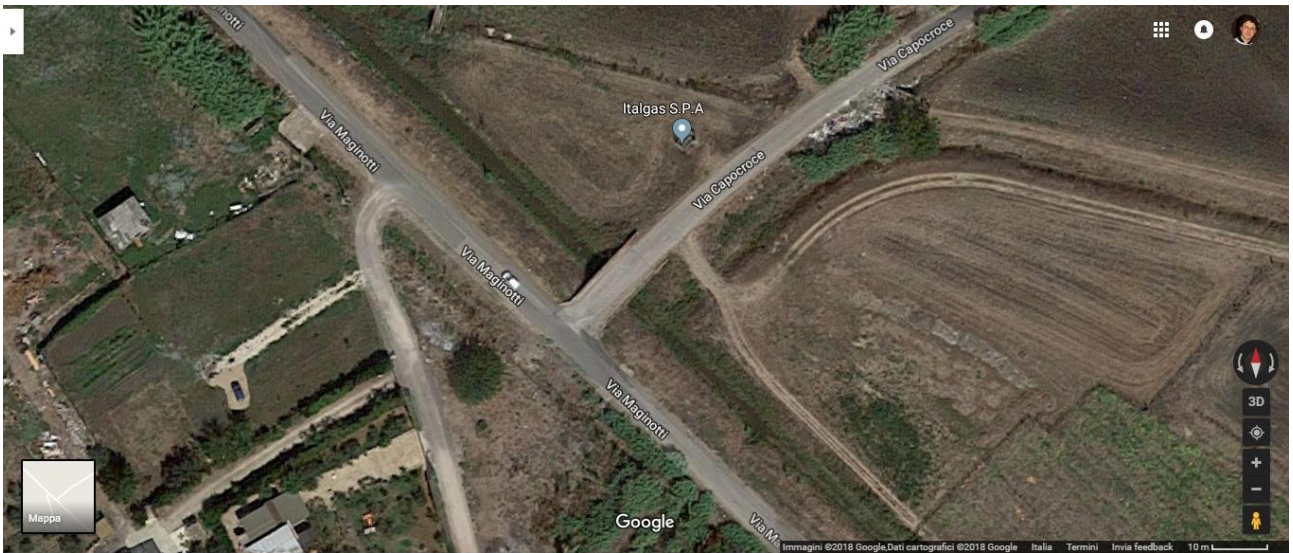
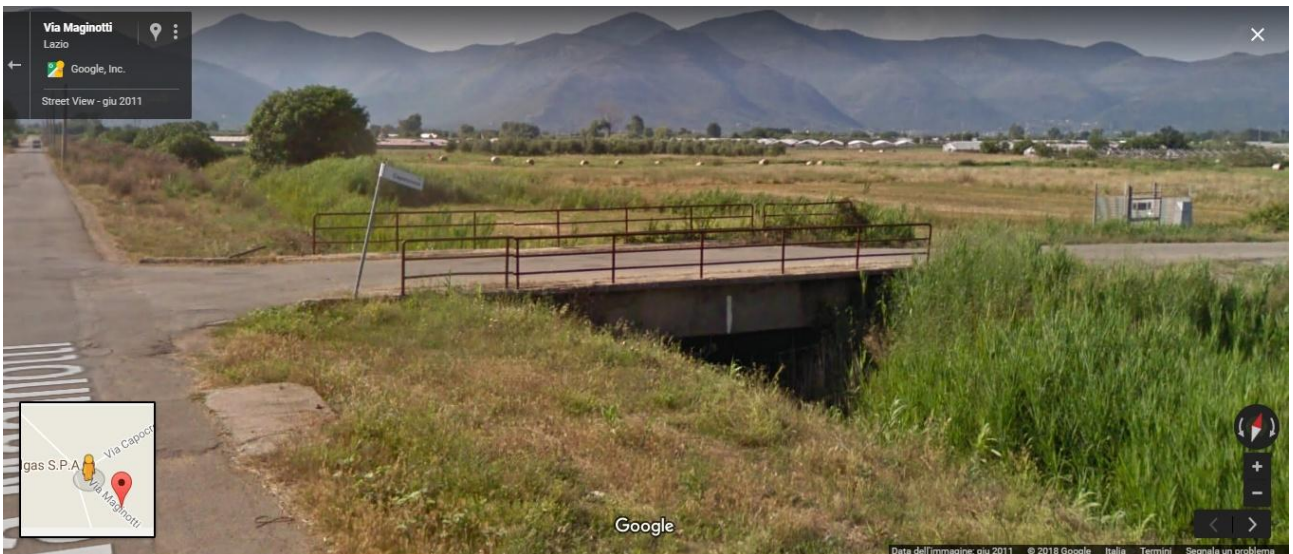
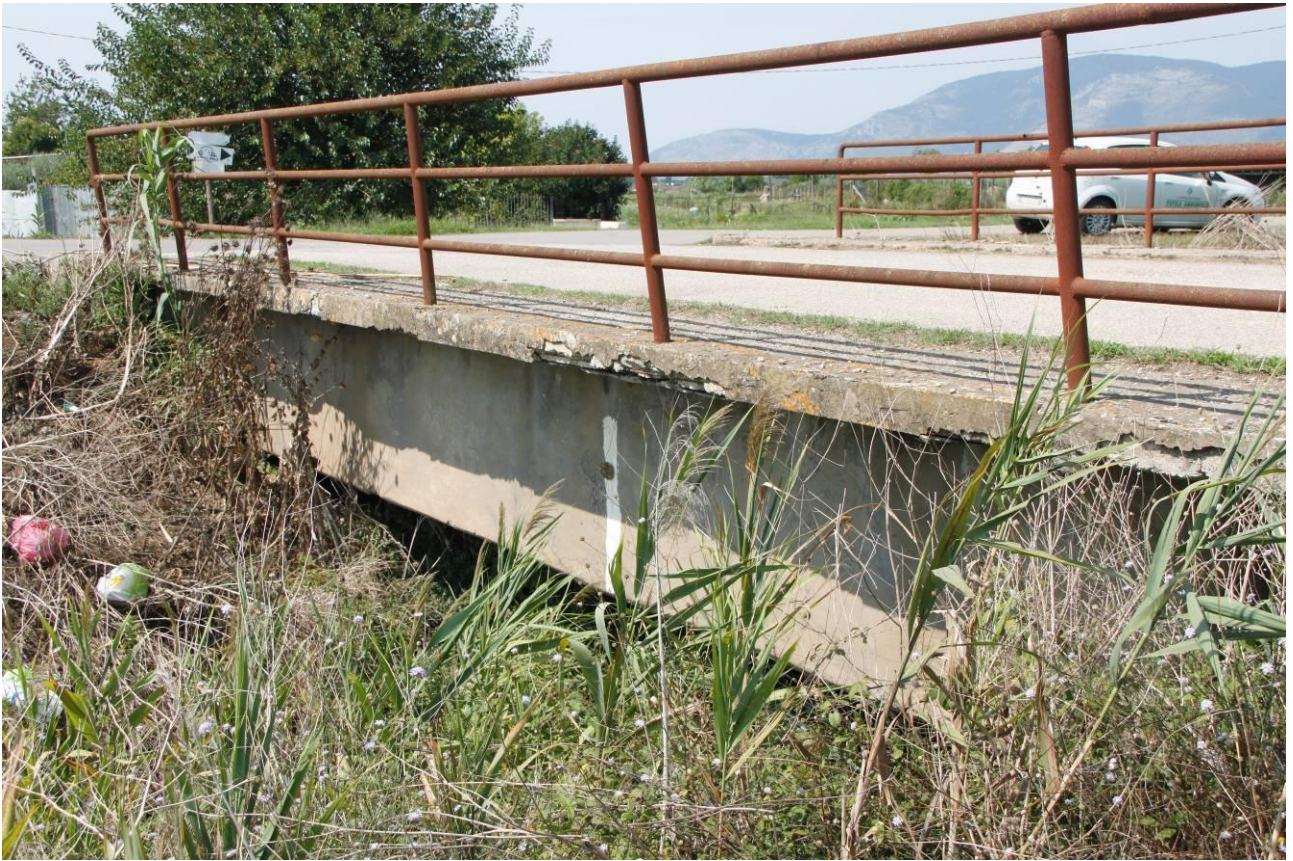
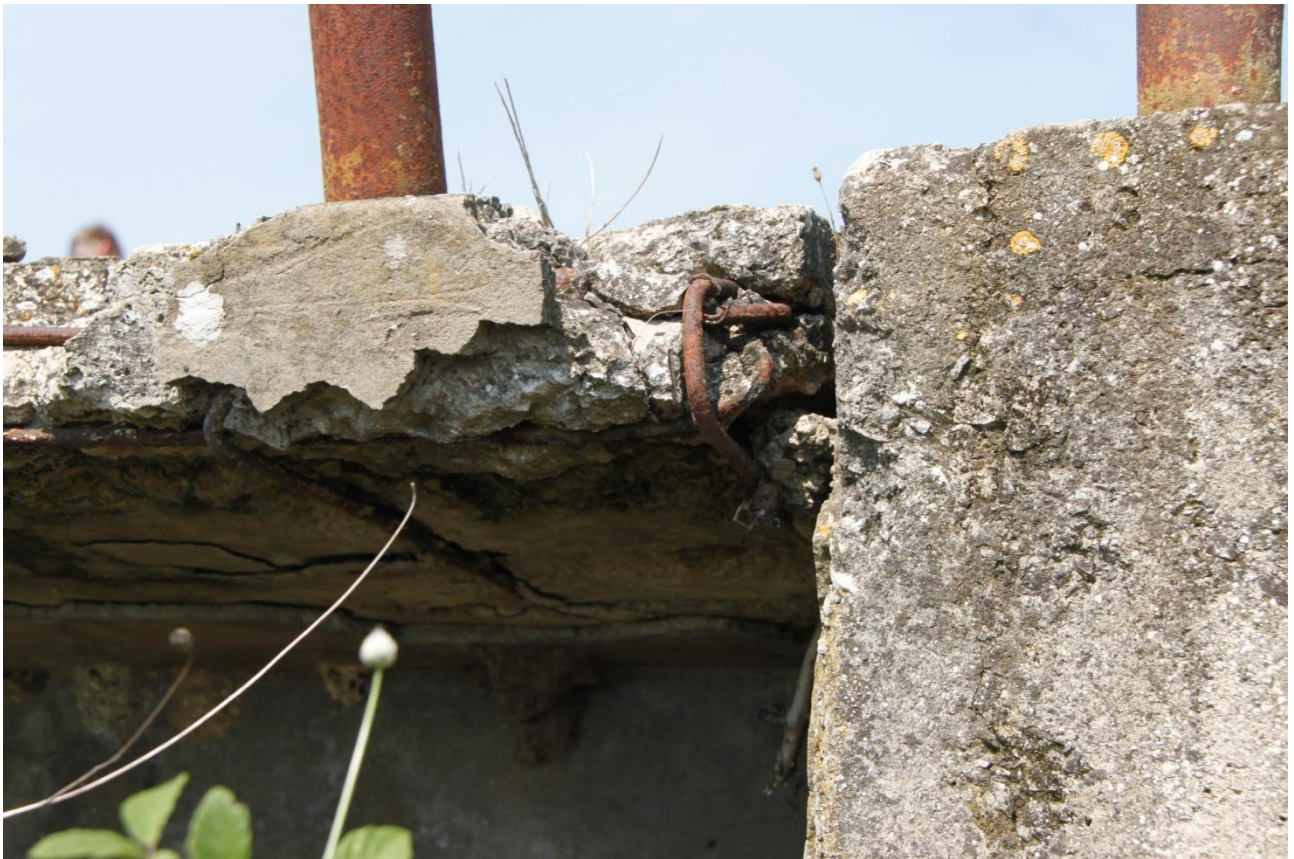
08 – VIA MAGINOTTI [ Via Capocroce ]

marciapiedi	inglobati in asfalto	stato di conservazione	pessimo
fondazioni	non rilevabili	stato di conservazione	
spalle	muratura	stato di conservazione	
pile		stato di conservazione	
travate	cls in opera	stato di conservazione	mediocre
parapetti	non a norma	stato di conservazione	pessimo
guardrail		stato di conservazione

NOTE	Struttura in c.a. ordinario realizzata nei primi anni '50 in discreto stato di conservazione ma non idonea al traffico di mezzi pesanti che attualmente attraversa il ponte.
------	--

Struttura con evidenti tracce di degrado.

Impalcato	mq	€	-
risanamento	mq	€	36.400,00
opere accessorie		€	15.000,00
altri oneri		€	25.000,00
<b>Stima totale</b>		<b>€</b>	<b>76.400,00</b>

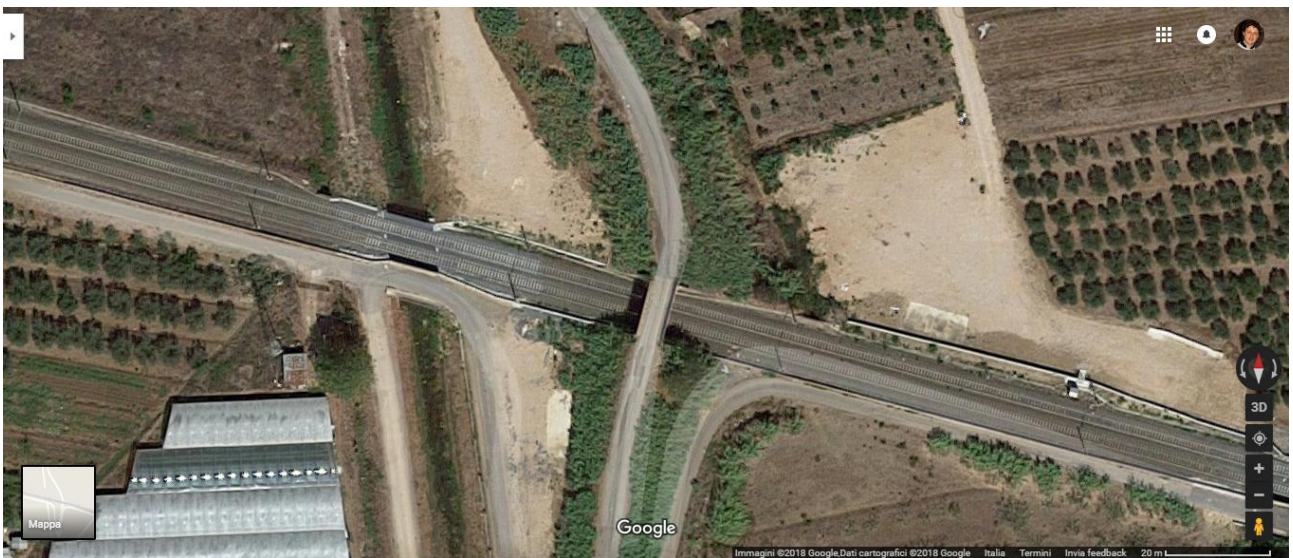
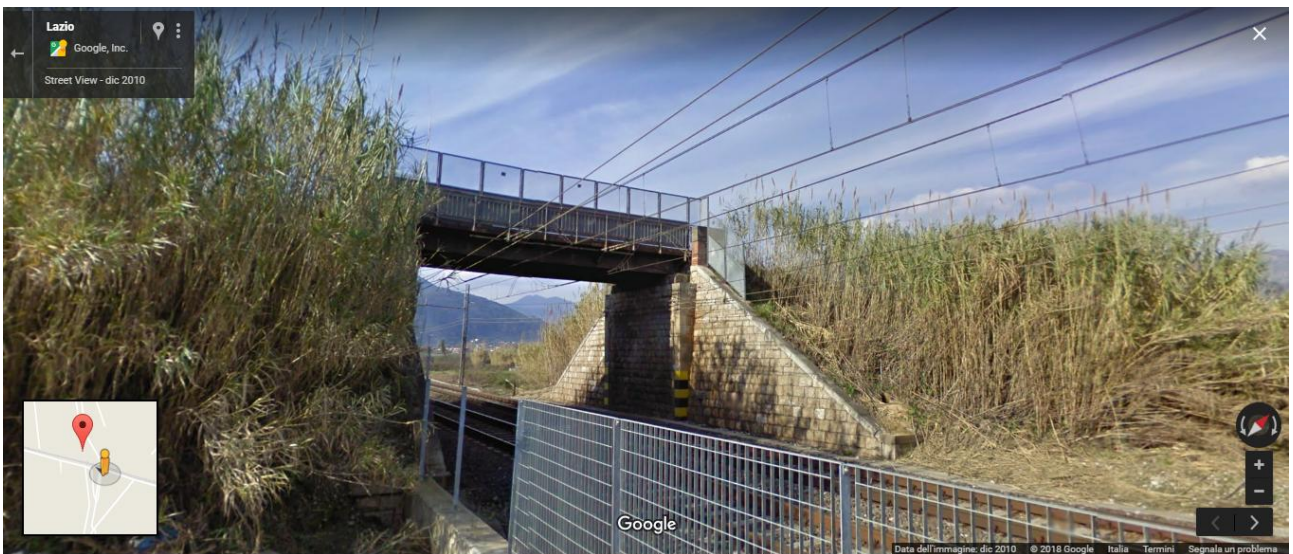
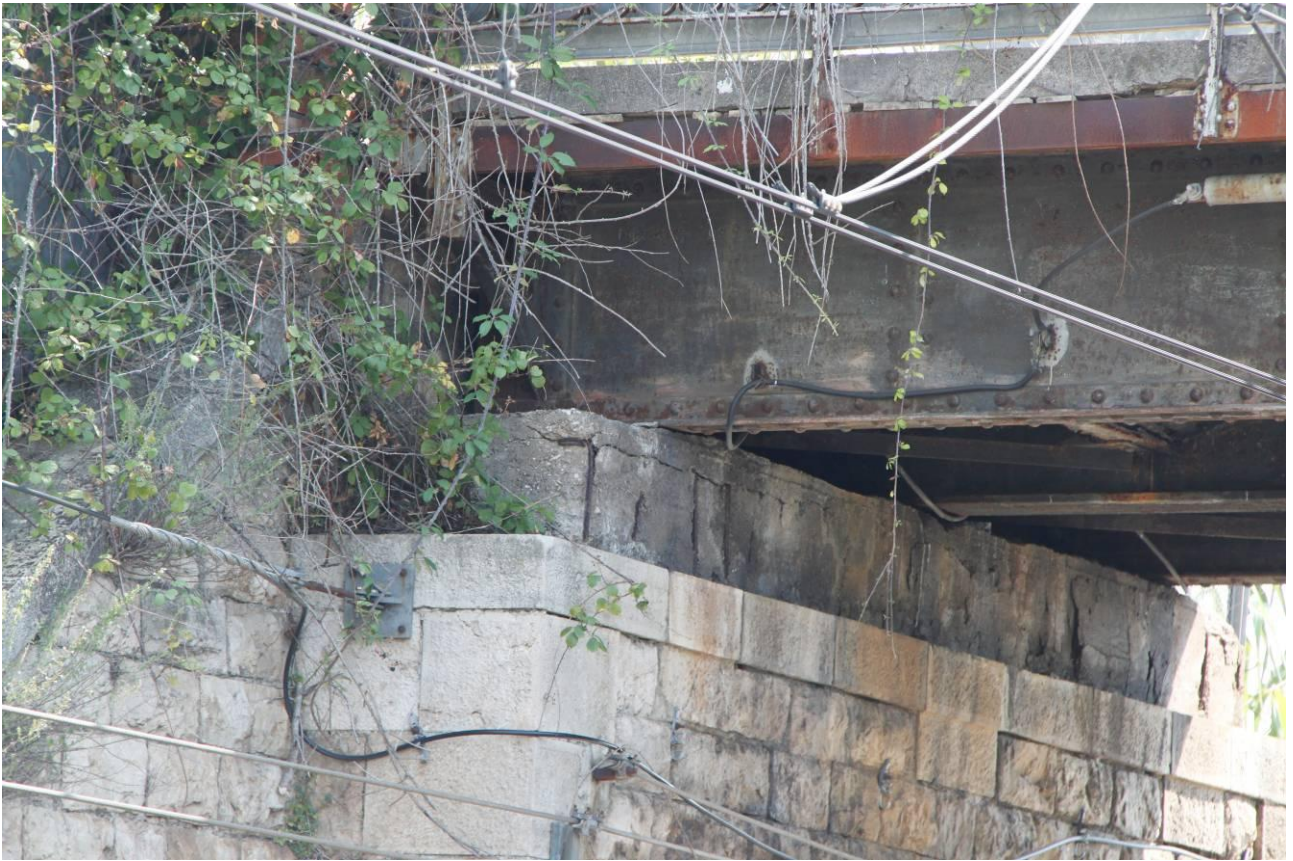
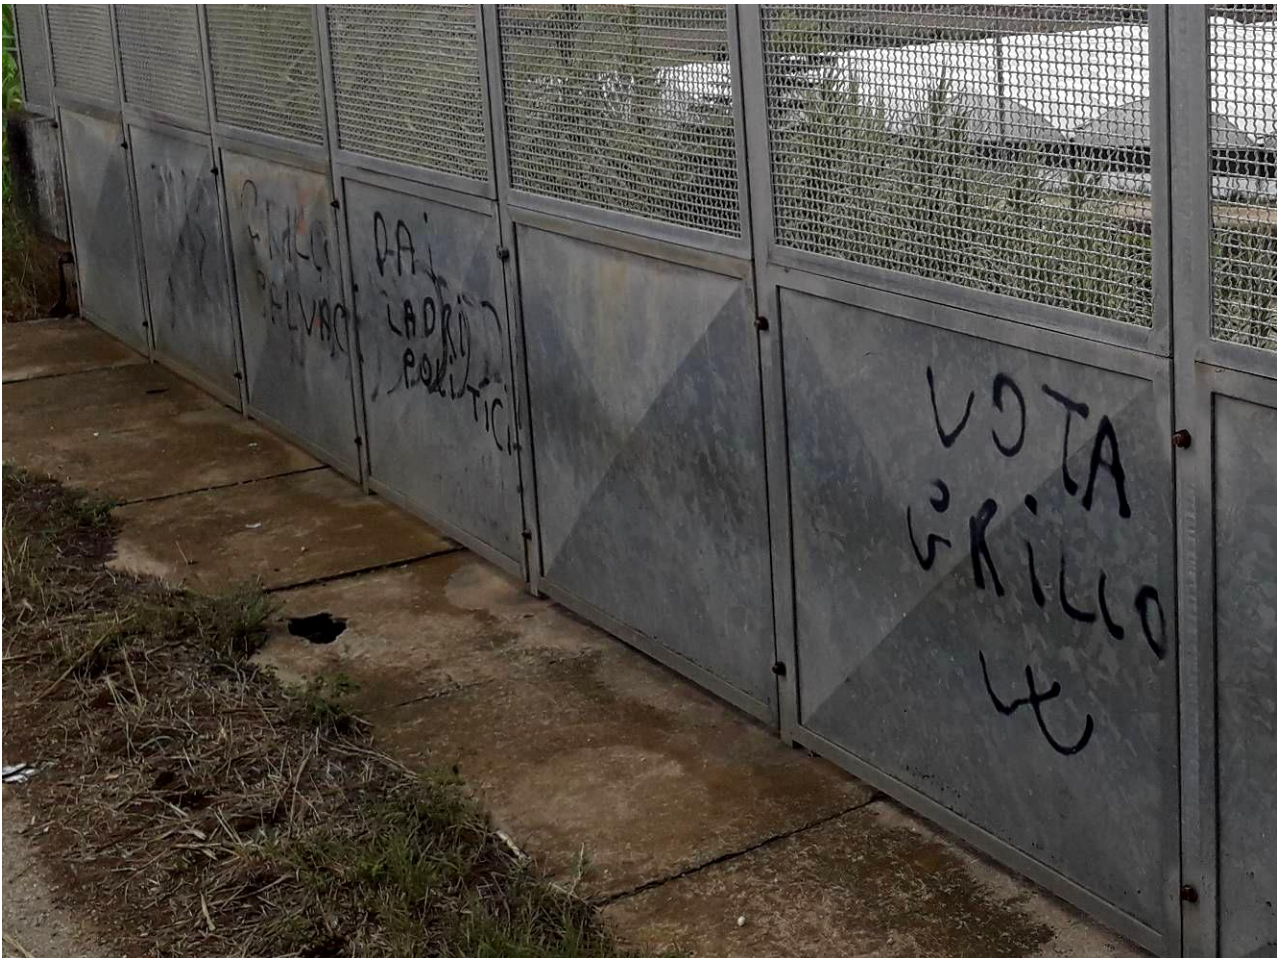
## 09 – VIA PORTATURO [sovrapasso ferrovia]

marciapiedi	presenti	stato di conservazione	pericoloso
fondazioni	non rilevabili	stato di conservazione	
spalle	muratura	stato di conservazione	discreto
pile	assenti	stato di conservazione	
travate	acciaio	stato di conservazione	discreto
parapetti	non a norma	stato di conservazione	discreto
guardrail	assenti	stato di conservazione

NOTE	opera risalente ai primi anni del '900 realizzata dalle FFSS nel corso dei lavori di costruzione della linea Roma-Napoli. Impalcato con travi in acciaio e voltine di mattoni. Struttura non idonea al traffico di mezzi pesanti che attualmente attraversa il ponte.
------	---

Tracce di degrado delle strutture ed evidenti danni agli elementi dei marciapiedi.

Impalcato	mq	€	99.000,00
risanamento	mq	€	-
opere accessorie		€	90.000,00
altri oneri		€	90.000,00
<b>Stima totale</b>		<b>€</b>	<b>279.000,00</b>

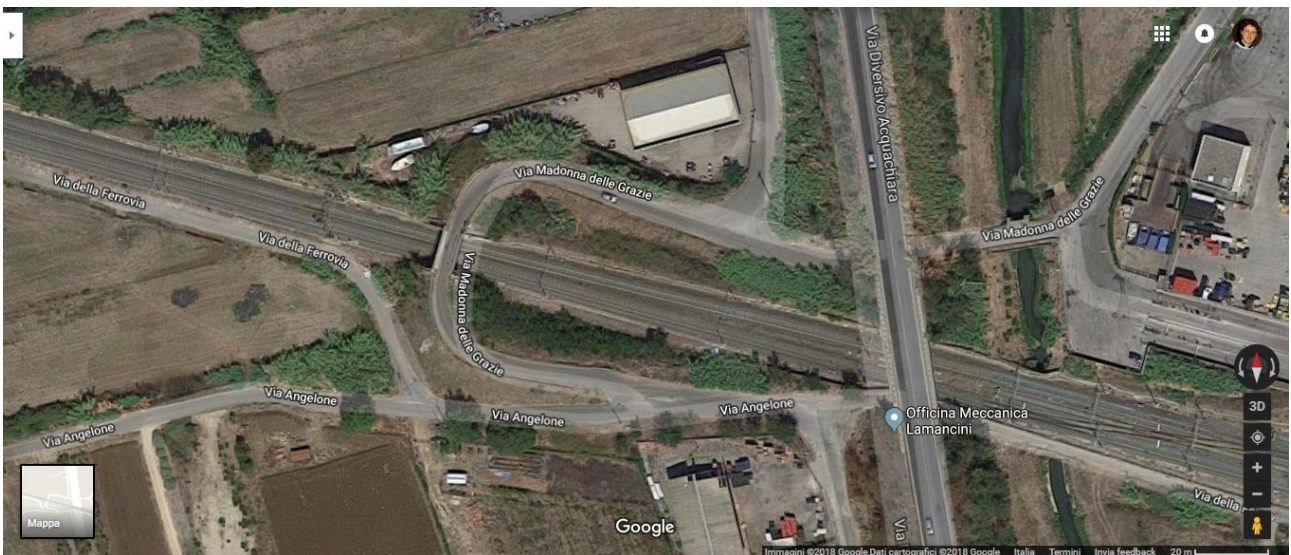
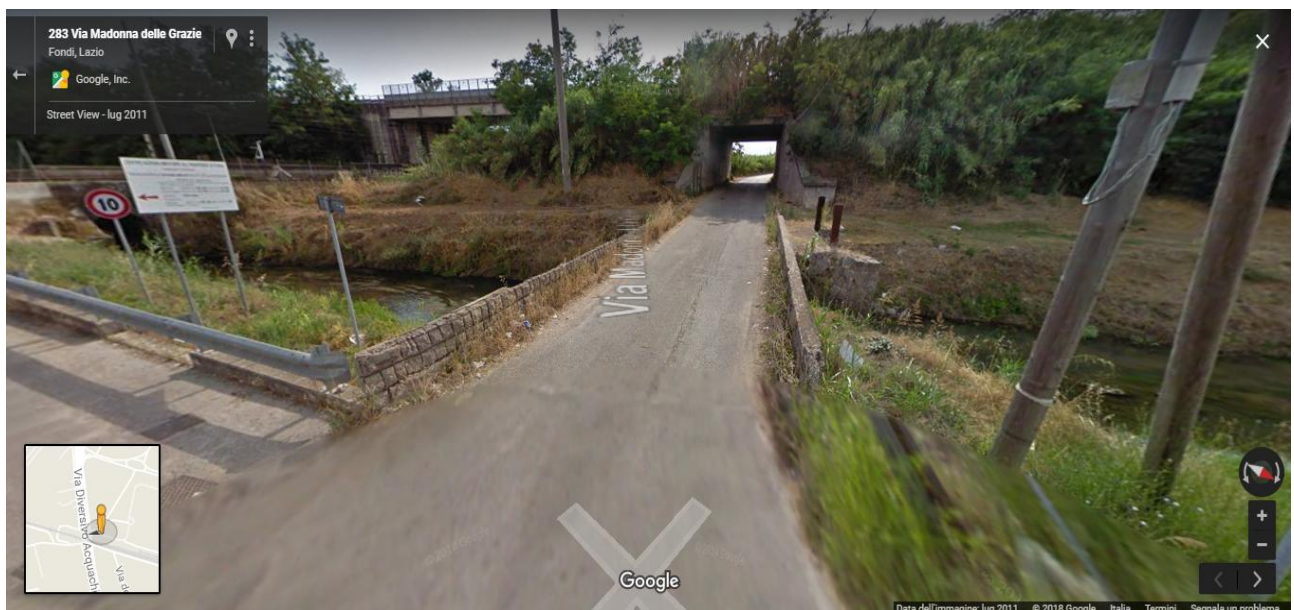
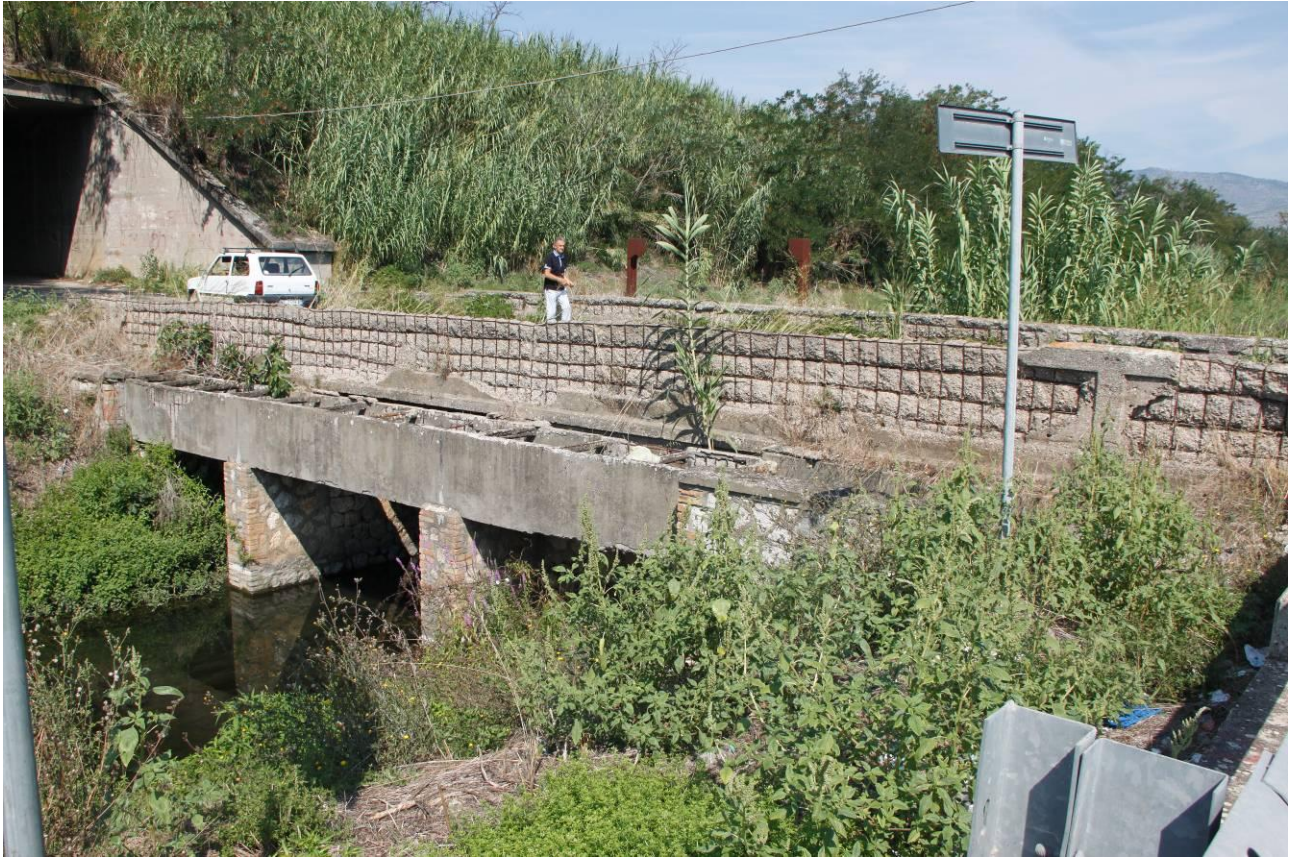
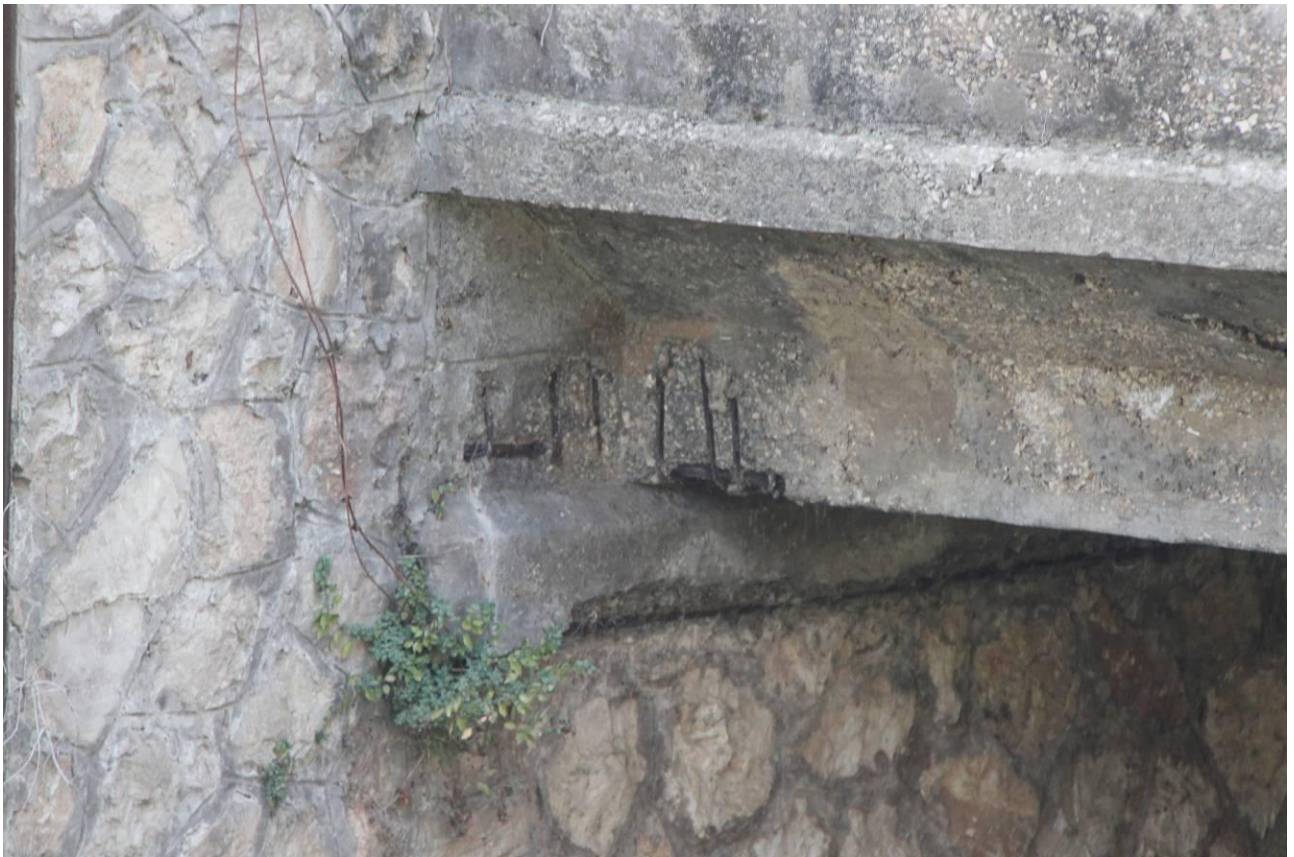
## 10 – VIA MADONNA DELLE GRAZIE [Canale Marancio]

marciapiedi	assenti	stato di conservazione
fondazioni	non rilevabili	stato di conservazione
spalle	muratura	stato di conservazione mediocre
pile	assenti	stato di conservazione
travate	cls in opera	stato di conservazione pessimo
parapetti	cls in opera	stato di conservazione pericolanti
guardrail	assenti	stato di conservazione

NOTE	Struttura in c.a. ordinario realizzata nei primi anni '50 presenta diffusi e gravi fenomeni di degrado dovuto alla percolazione di acque provenienti dalla sovrastruttura stradale. Risultano significative parti mancanti del coprifermo con forte ossidazione delle armature.
------	---

Struttura con evidenti e significativi segni di degrado

Impalcato	mq	€	98.000,00
risanamento	mq	€	-
opere accessorie		€	50.000,00
altri oneri		€	70.000,00
<b>Stima totale</b>		<b>€</b>	<b>218.000,00</b>

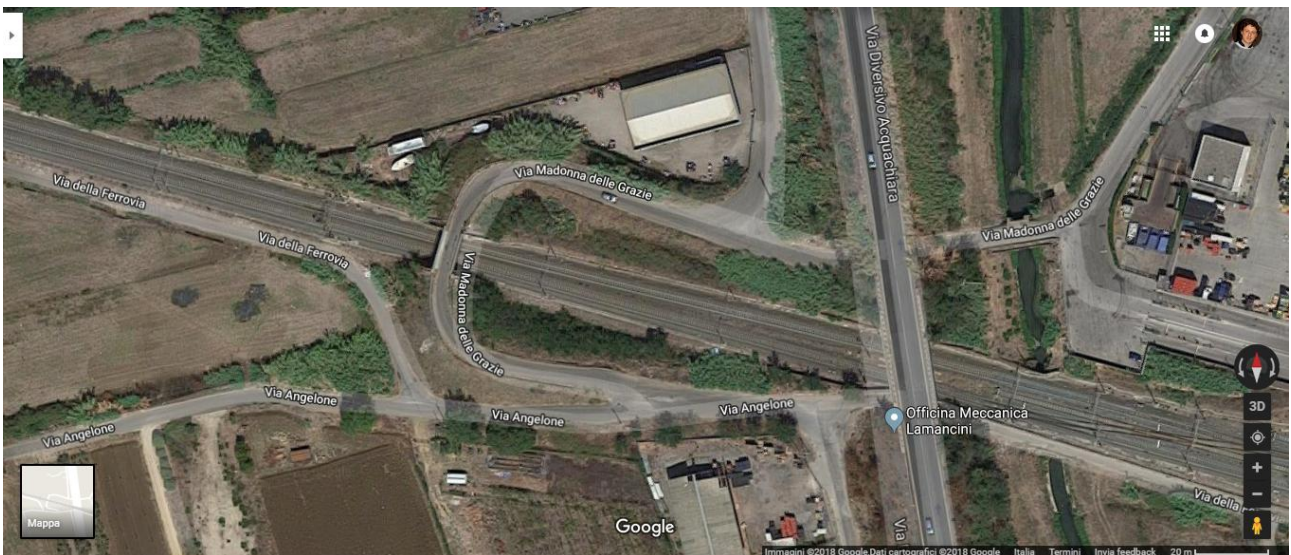
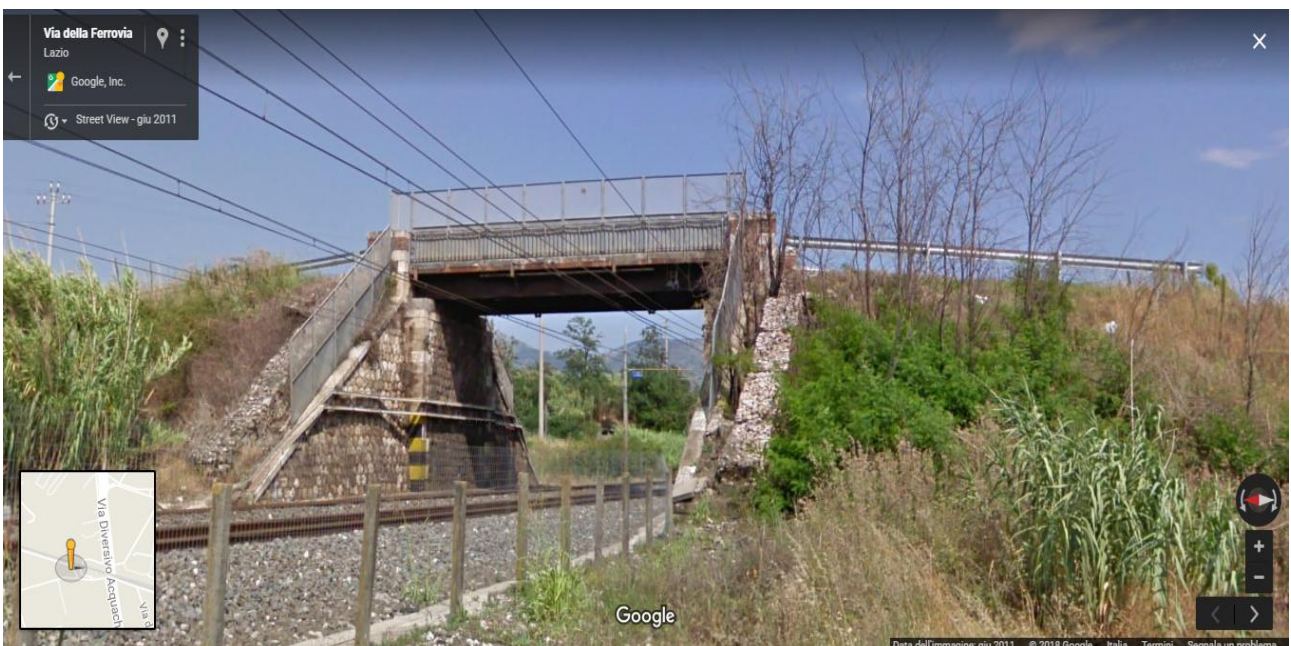
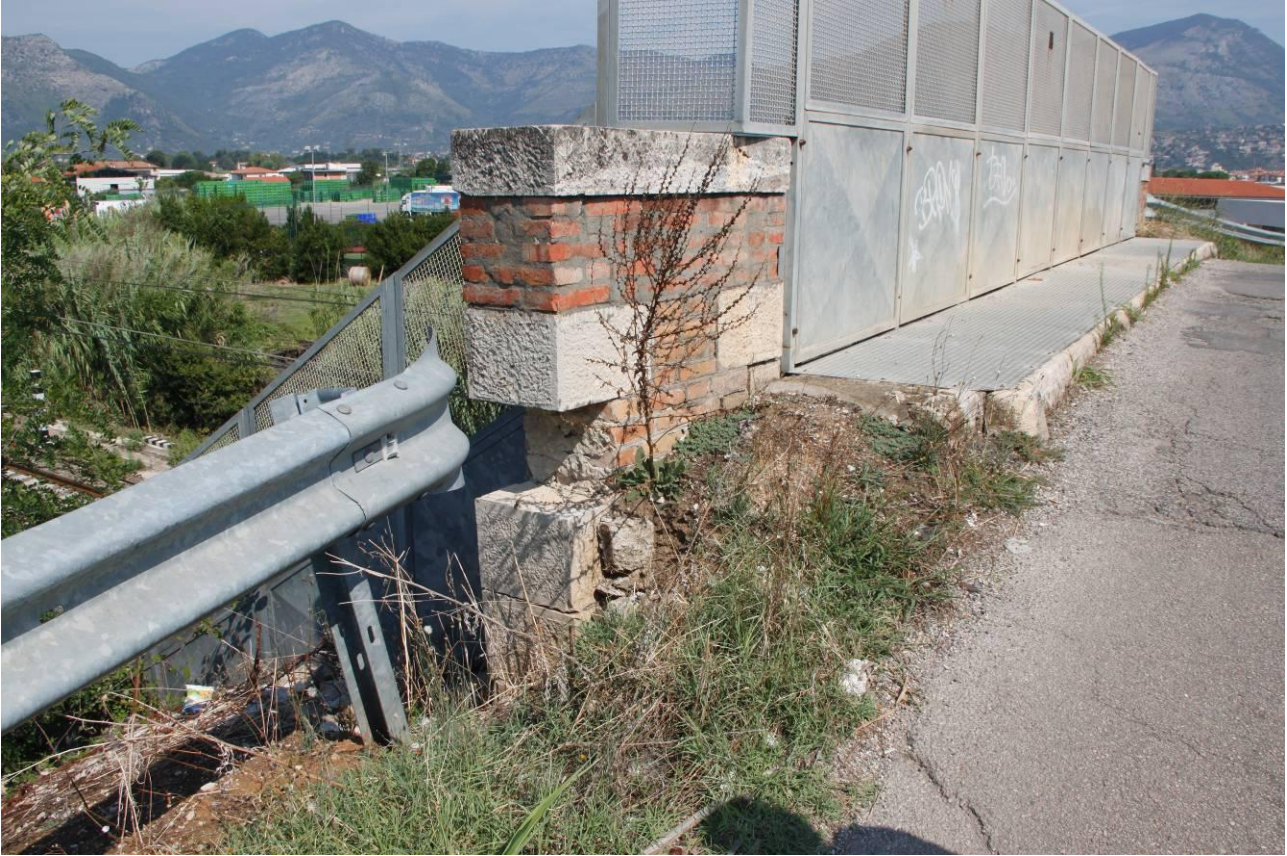
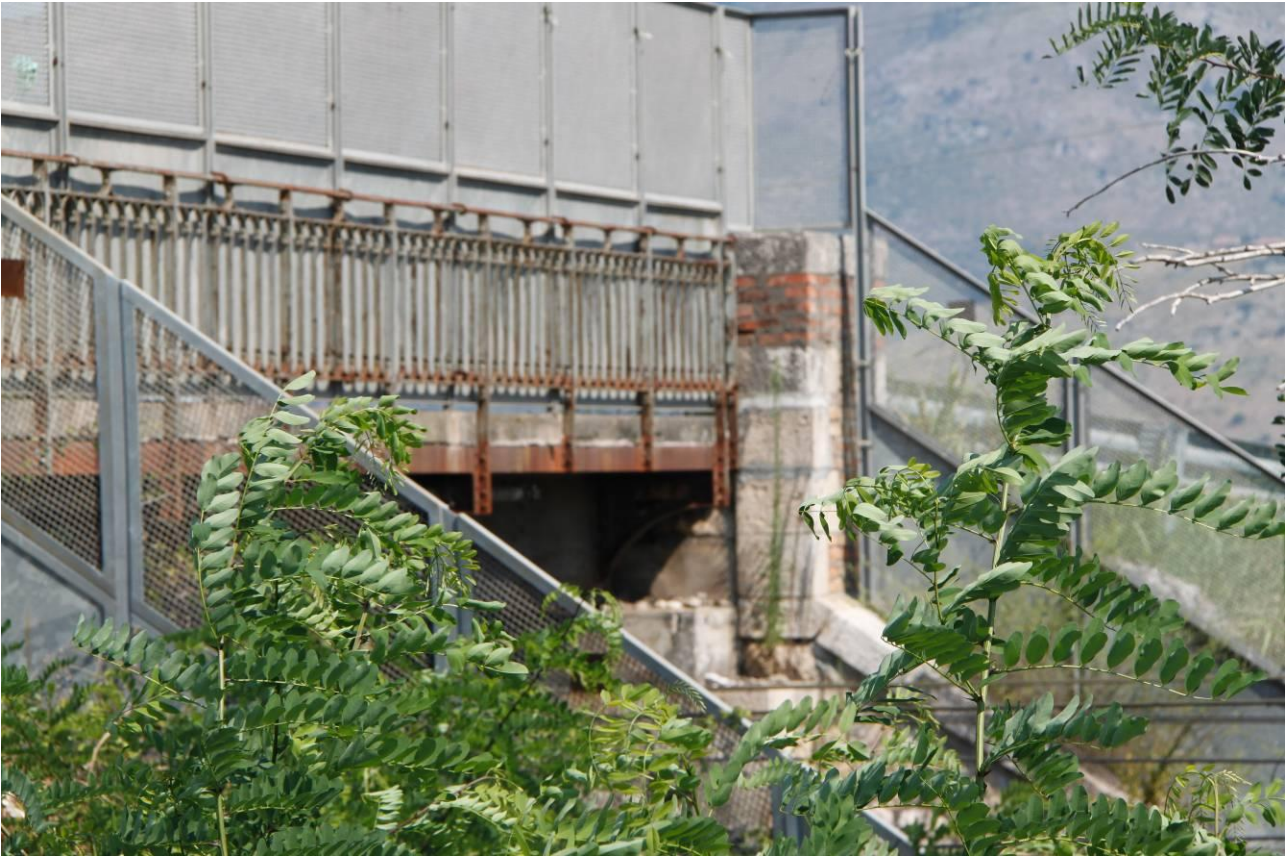
## 11 – VIA MADONNA DELLE GRAZIE [sovrappasso FFSS]

marciapiedi	presenti	stato di conservazione	pericoloso
fondazioni	non rilevabili	stato di conservazione	
spalle	muratura	stato di conservazione	discreto
pile	assenti	stato di conservazione	
travate	acciaio	stato di conservazione	discreto
parapetti	non a norma	stato di conservazione	discreto
guardrail	assenti	stato di conservazione

NOTE	opera risalente ai primi anni del '900 realizzata dalle FFSS nel corso dei lavori di costruzione della linea Roma-Napoli. Impalcato con travi in acciaio e voltine di mattoni. Struttura non idonea al traffico di mezzi pesanti che attualmente attraversa il ponte.
------	---

Segni di degrado delle strutture, recente intervento di messa in sicurezza dei marciapiedi.

Impalcato	mq	€	99.000,00
risanamento	mq	€	-
opere accessorie		€	90.000,00
altri oneri		€	90.000,00
<b>Stima totale</b>		<b>€</b>	<b>279.000,00</b>

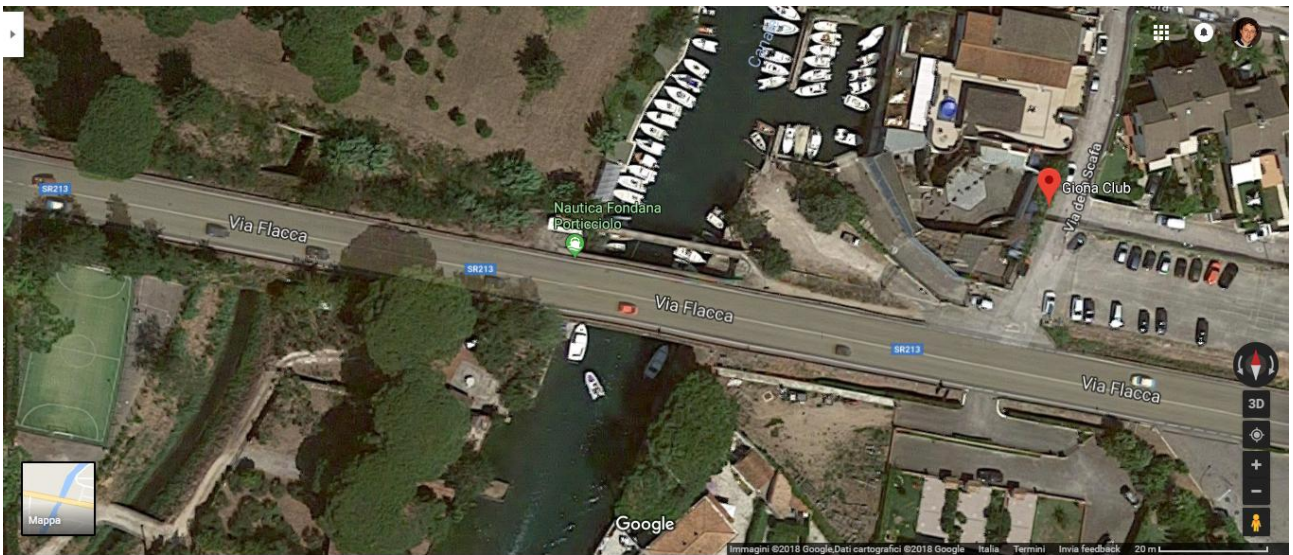
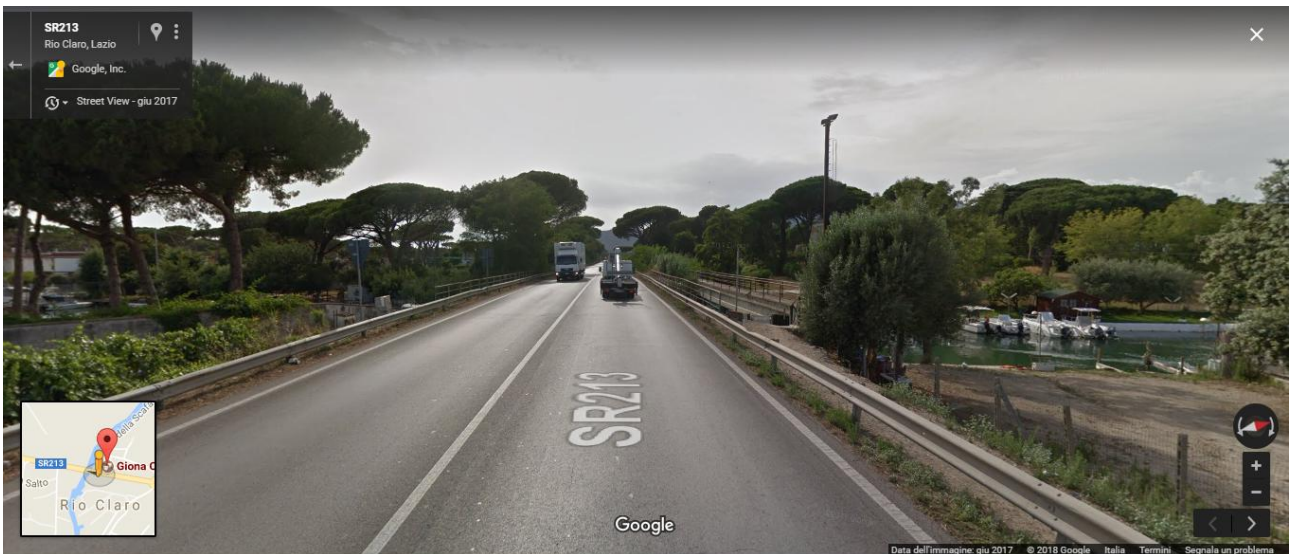
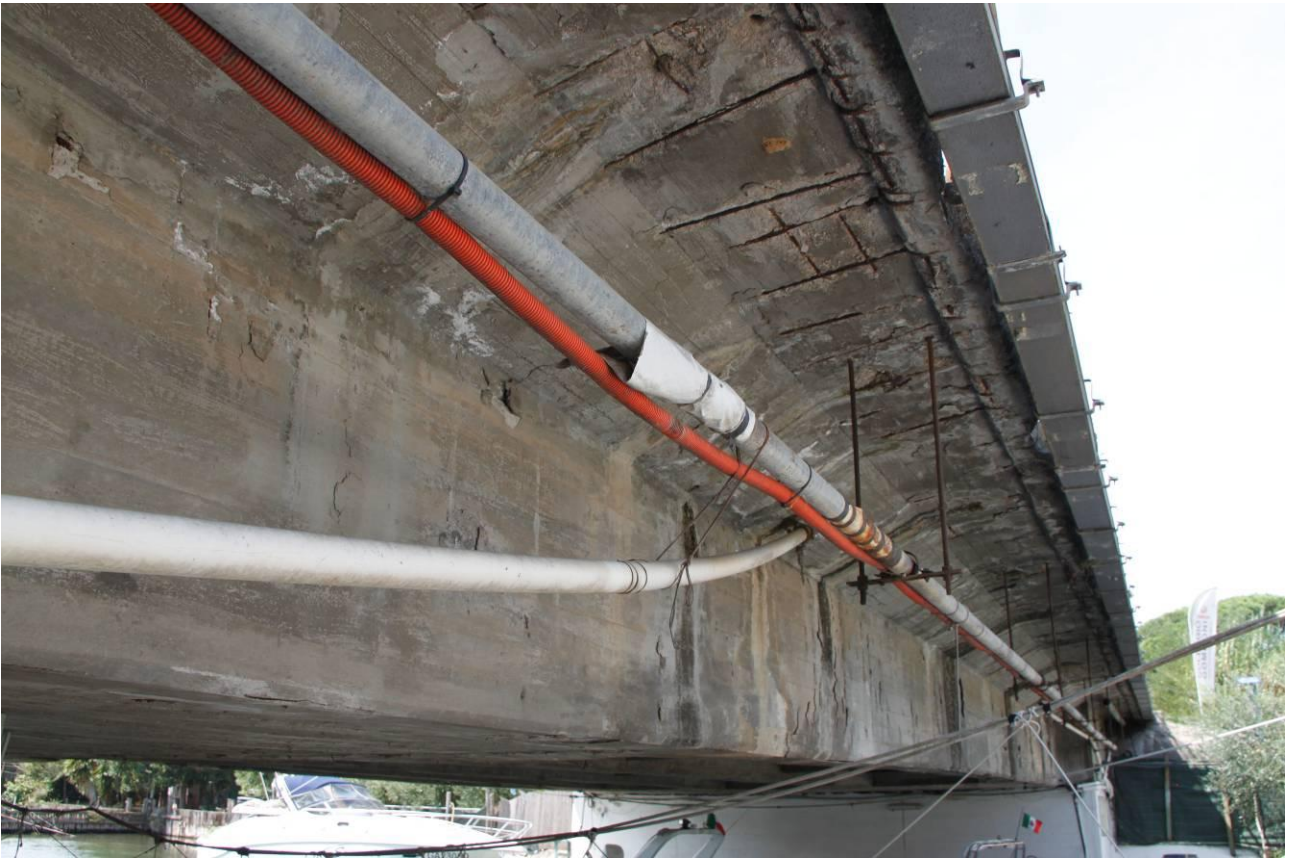
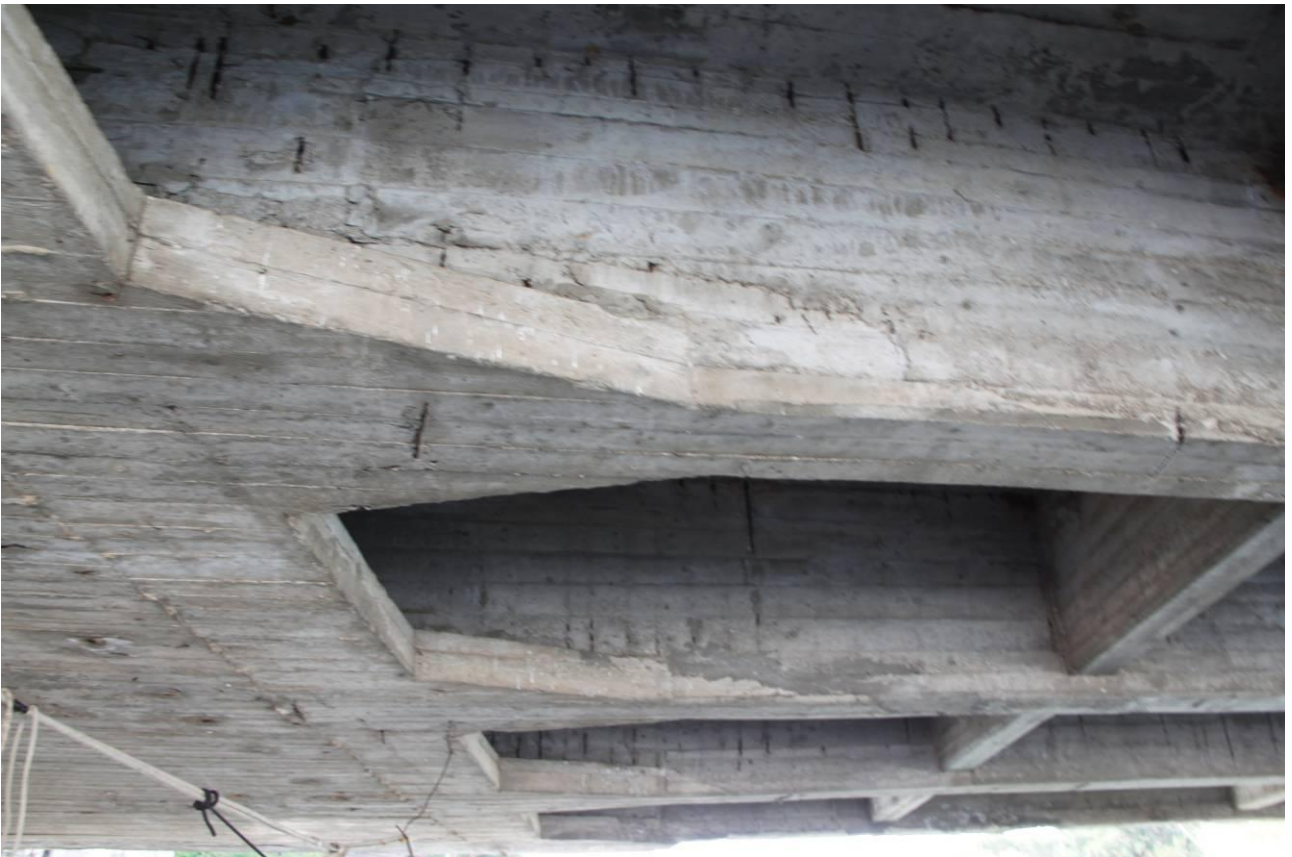
## 12 – VIA FLACCA [zona Giona Club]

marciapiedi	non idonei	stato di conservazione
fondazioni	non rilevabili	stato di conservazione
spalle	cls in opera	stato di conservazione discreto
pile	assenti	stato di conservazione
travate	cls in opera	stato di conservazione mediocri
parapetti	non a norma	stato di conservazione pessimi
guardrail	presenti ma non idonei	stato di conservazione discreto

NOTE	Opera realizzata contestualmente alla via nuova Flacca nel corso dei primi anni '60. Presenta segni di normale degrado considerata la posizione in prossimità del mare. Occorre intervenire per il recupero del calcestruzzo e delle armature esposte e per la regolarizzazione alle norme del CDS.
------	---

i principali segni di degrado sono visibili sulle "ali" laterali della struttura.

Impalcato	mq	€	-
risanamento	mq	€	105.600,00
opere accessorie		€	50.000,00
altri oneri		€	80.000,00
<b>Stima totale</b>		<b>€</b>	<b>235.600,00</b>

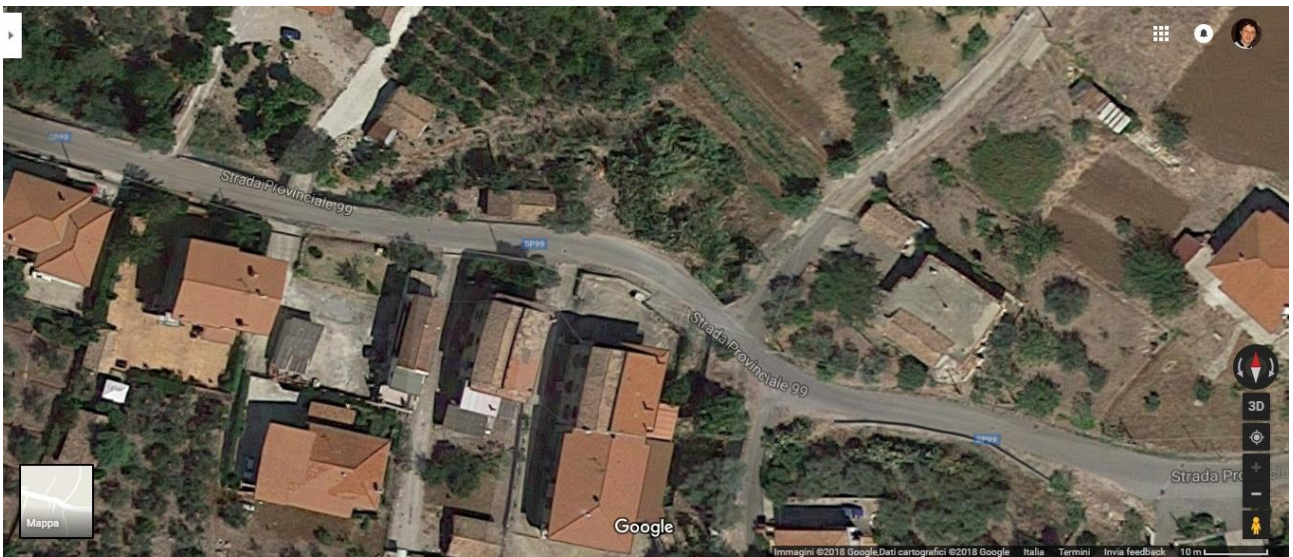
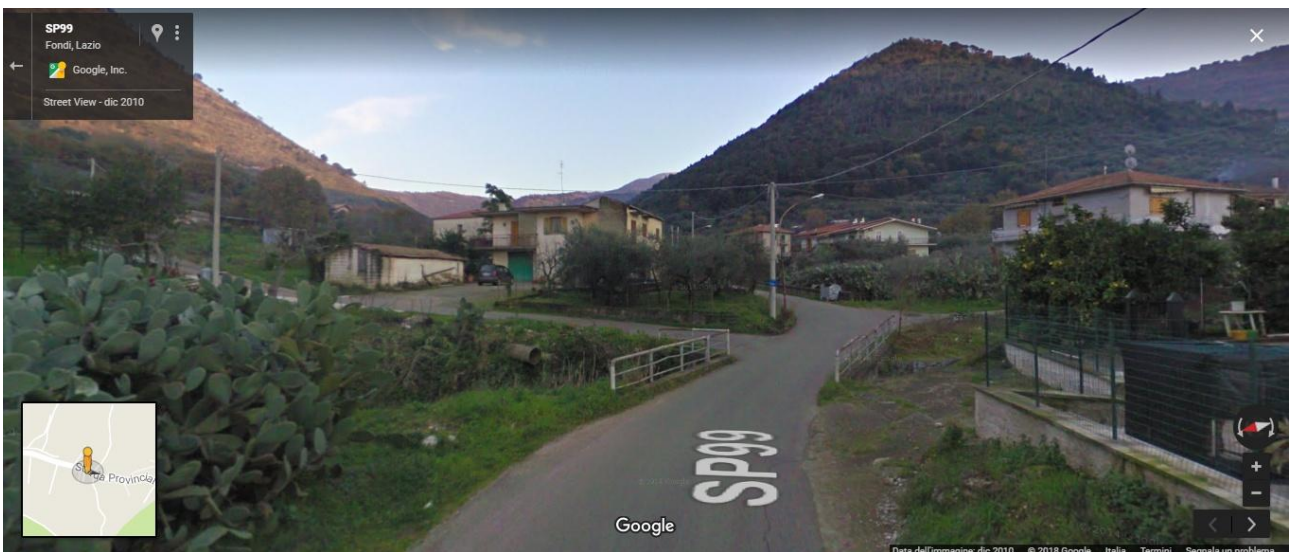
marciapiedi	non presenti	stato di conservazione
fondazioni	non rilevate	stato di conservazione
spalle	muratura	stato di conservazione discreto
pile		stato di conservazione
travate	c.a.	stato di conservazione cattivo
parapetti	metallici non a norma	stato di conservazione discreto
guardrail		stato di conservazione
